## DOKUMENTACJA KONSERWATORSKA

Dotyczy: wystroju sali konferencyjnej budynku przy ul. Królewieckiej 60 A  
w Mrągowie

- I. WYNIKI BADAŃ NA OKREŚLENIE PIERWOTNEJ KOLORYSTYKI I STRATYGRAFII NAWARSTWIEŃ
- II. PROGRAMY PRAC KONSERWATORSKICH

Olsztyn, 2010 rok

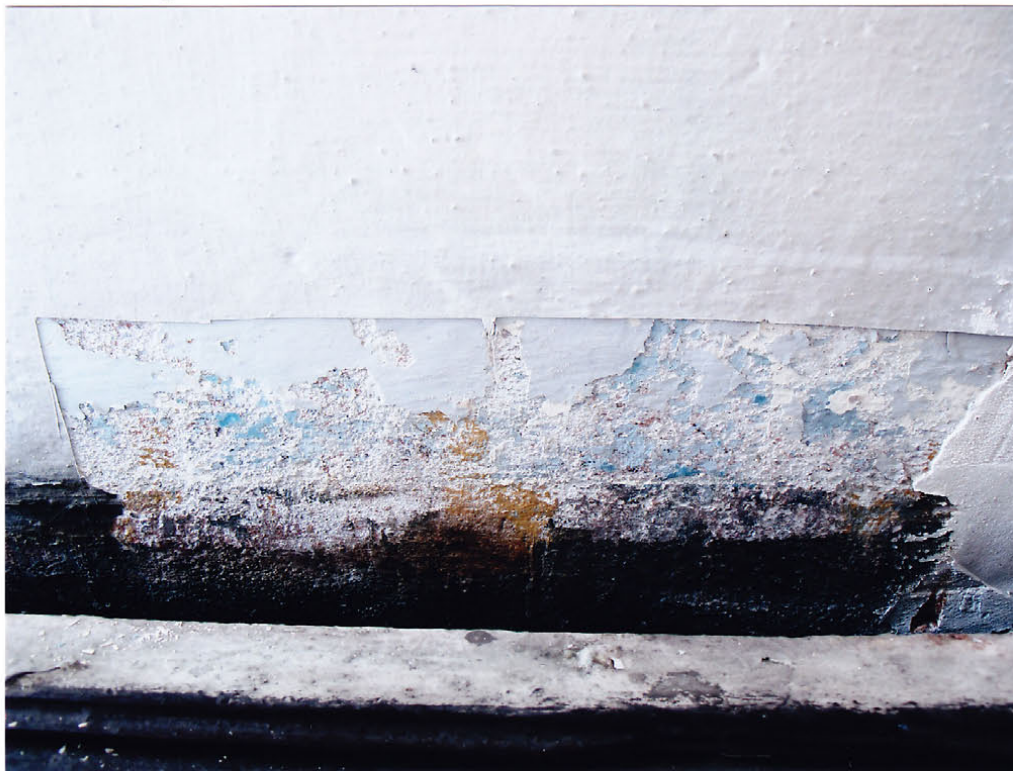
Fot. 6. *Odkrywka nr 1* na ścianie wschodniej powyżej boazerii. Pod warstwami późniejszych wymalowań widoczne najstarsze warstwy, sprzed wykonania kasetonowego stropu.

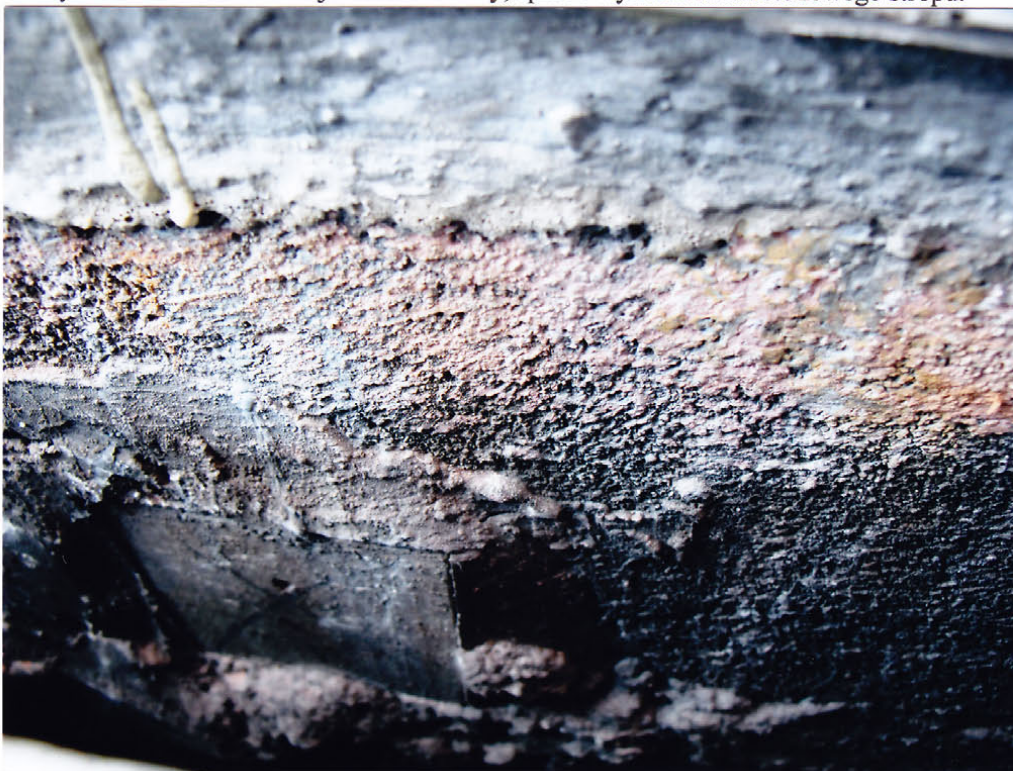
Fot. 7. Fragment *odkrywki nr 1*. Ściany pomalowano już po zainstalowaniu boazerii, za którą widoczne są jedynie zacieki spływającej farby.

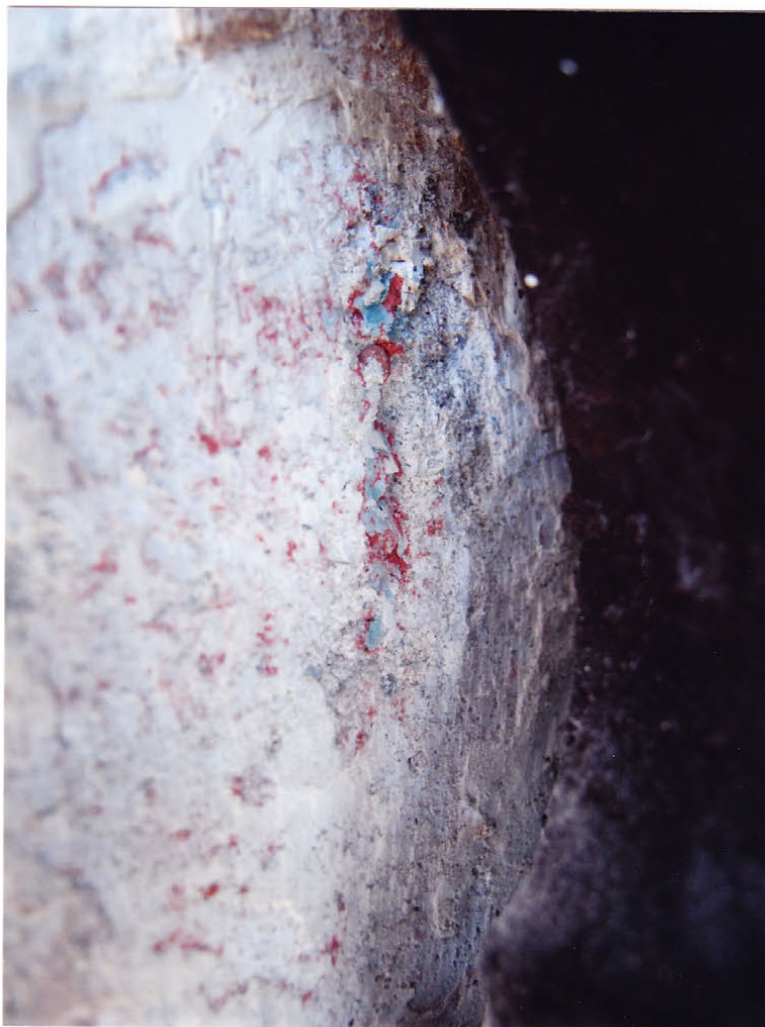
**Fot.10.** Fragment *odkrywki nr 5* na ścianie północnej. Widoczne relikty starszego opracowania ścian, sprzed wykonania kasetonowego stropu.

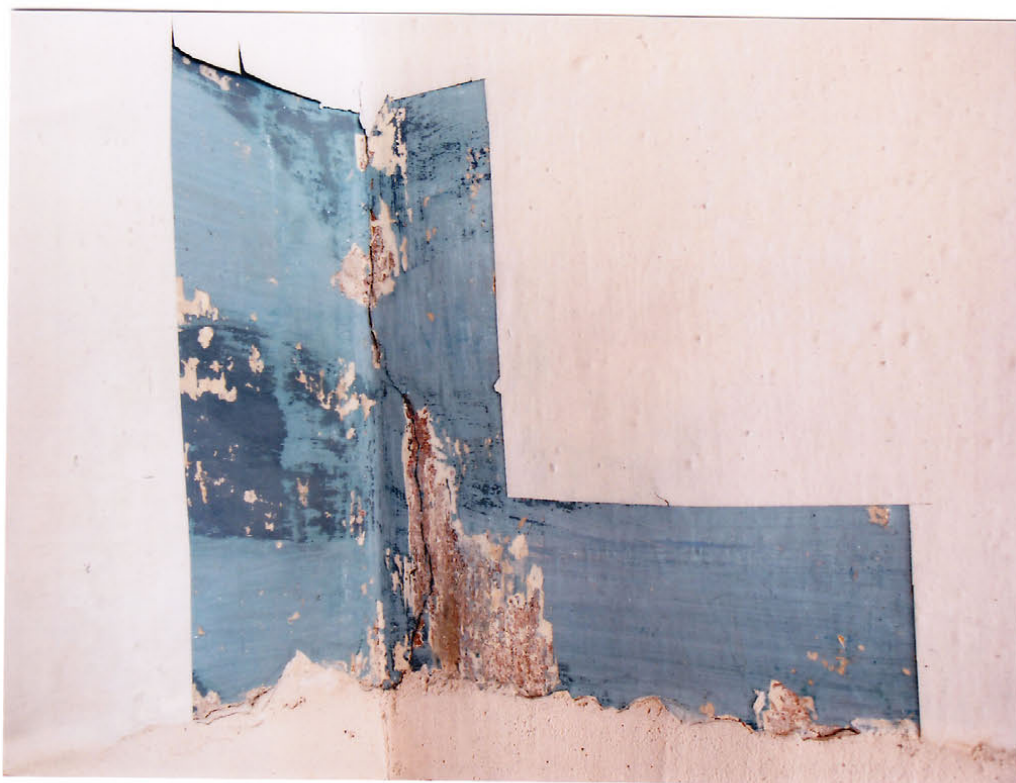
Fot. 12. *Odkrywka nr 13* w narożniku ścian południowej i wschodniej. Widoczne polichromie z lat 60-tych XX w., pod nimi warstwy wymalowań sprzed realizacji kasetonowego stropu.

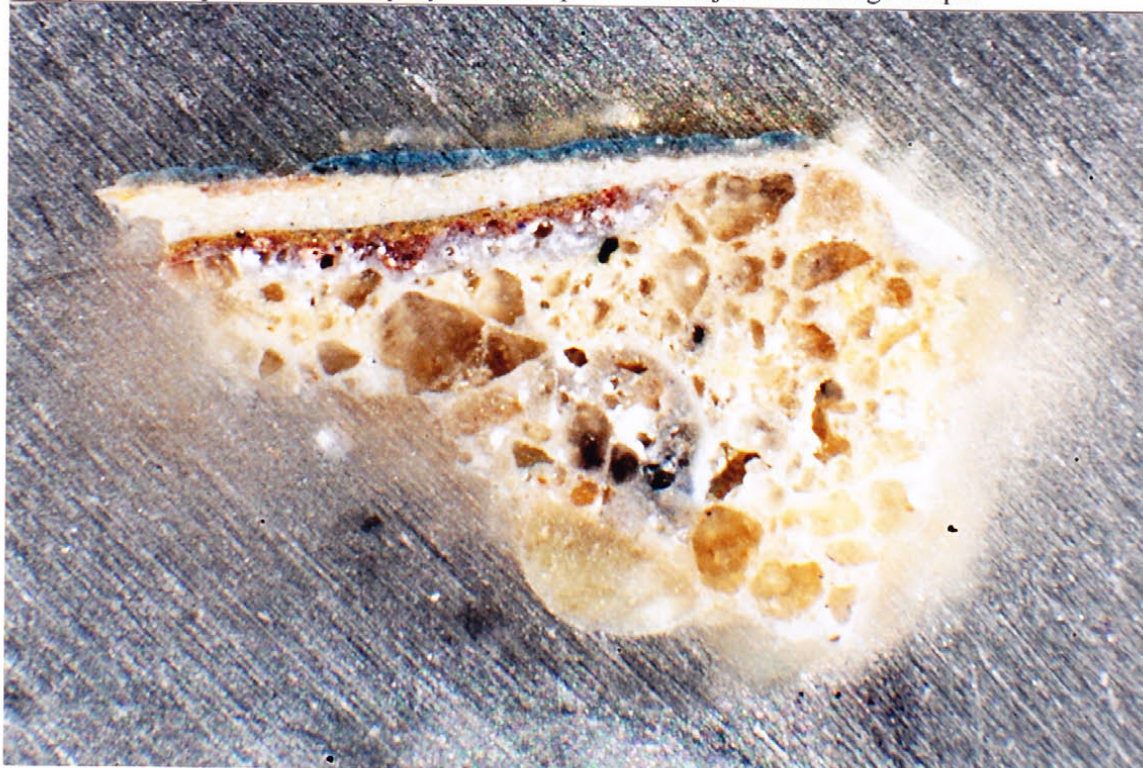
Fot. 13. Zdjęcie naszlifu *odkrywki nr 13*. Widoczny tynk, warstwy wymalowań z pierwszej fazy wystroju, warstwę wyrównującą, częściowo zachowane warstwy z drugiej fazy wystroju oraz błękitną polichromię z lat 60-tych XX w.

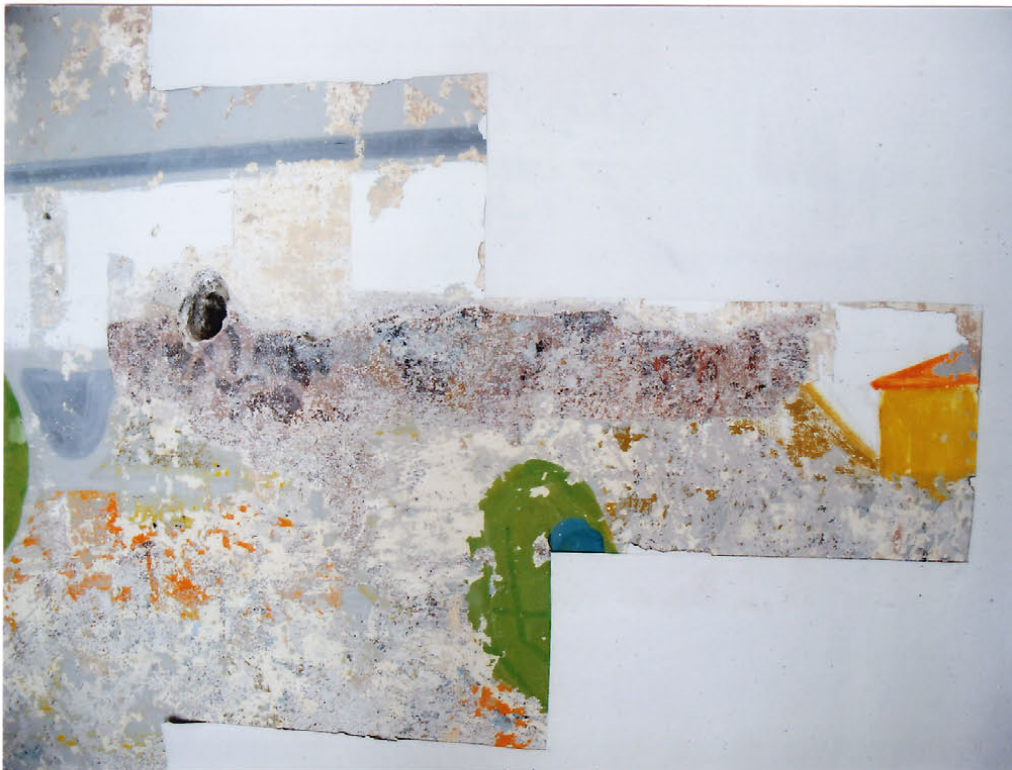
**Fot. 14.** Dolna część *odkrywki nr 10* na ścianie wschodniej. Tynki oraz warstwy wymalowań z pierwszej fazy wystroju sali zachowały się do wysokości od 4,70 m. Na zdjęciu widoczna granica starszej wyprawy z późniejszą, pochodzącą z czasu wykonania dekoracji kasetonowej na stropie. Wokół widoczne fragmenty polichromii z lat 60-tych XX w.

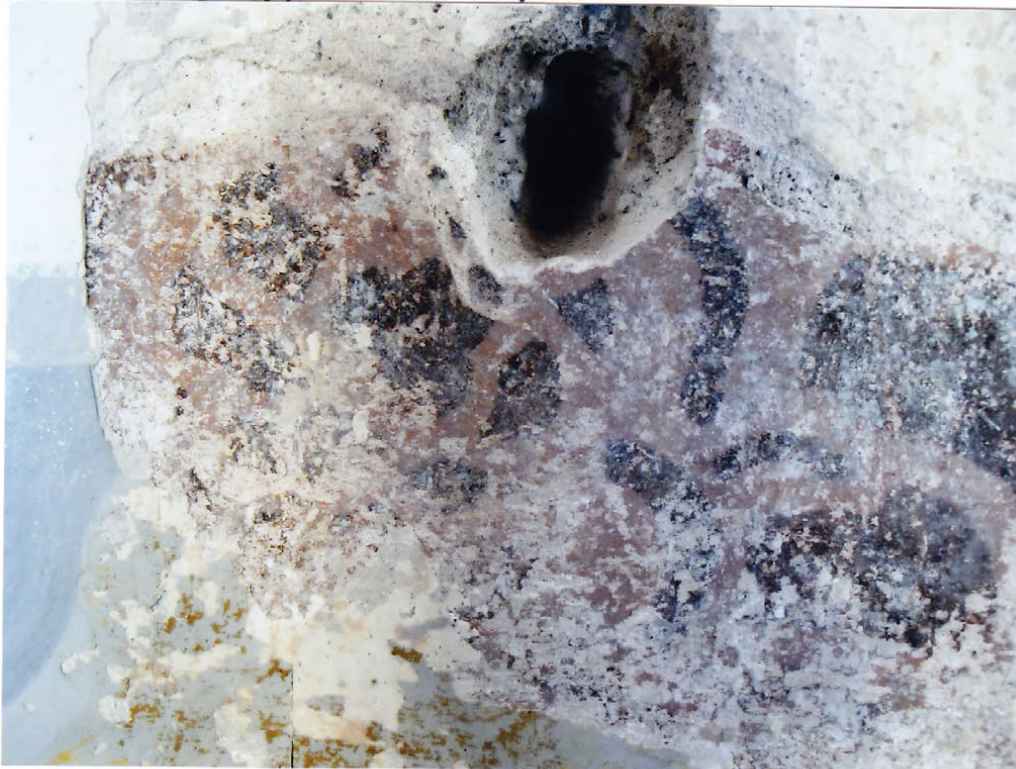
**Fot. 15.** Zbliżenie *odkrywki nr 10*. Widoczne fragmentarycznie zachowane ciemnobrunatne ornamenty na różowym tle oraz relikty warstwy chronologicznie następnej – błękitnej. Na nich warstwy z obecnej fazy wystroju sali.

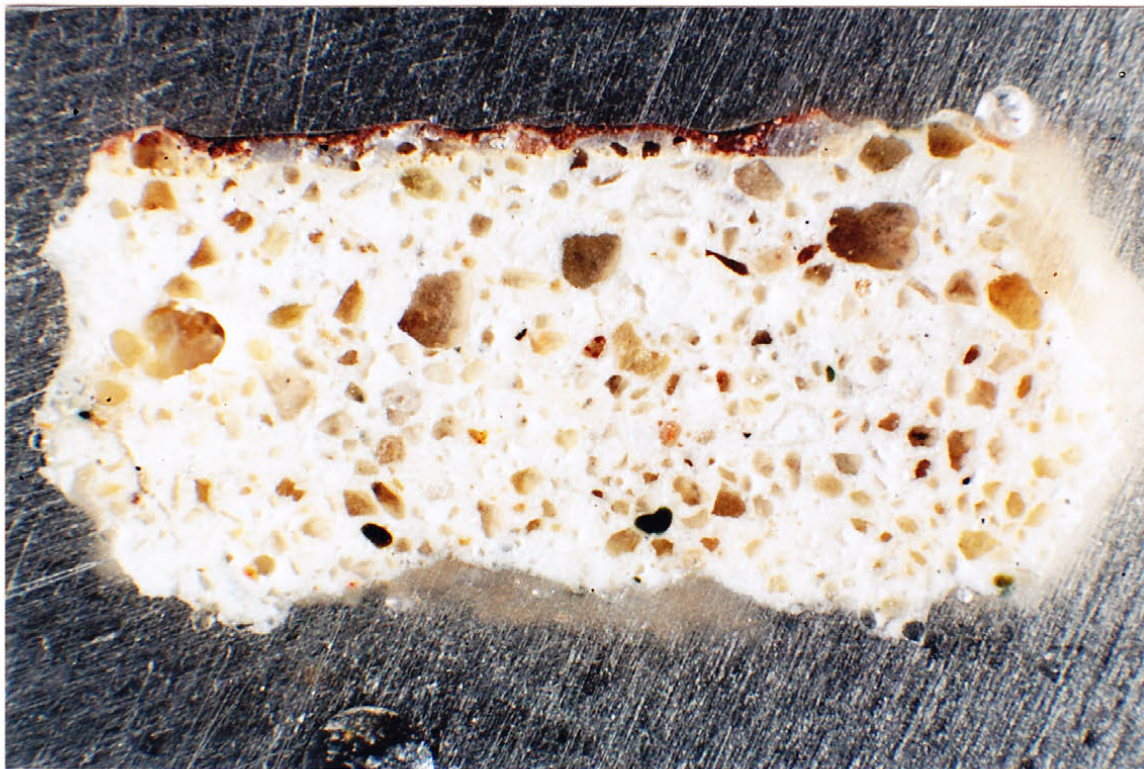
Fot. 16. Zdjęcie naszlifu *odkrywki nr 10*, starszy tynk w dolnej części odkrywki. Widoczna warstwa różowa z ciemnym ornamentem.

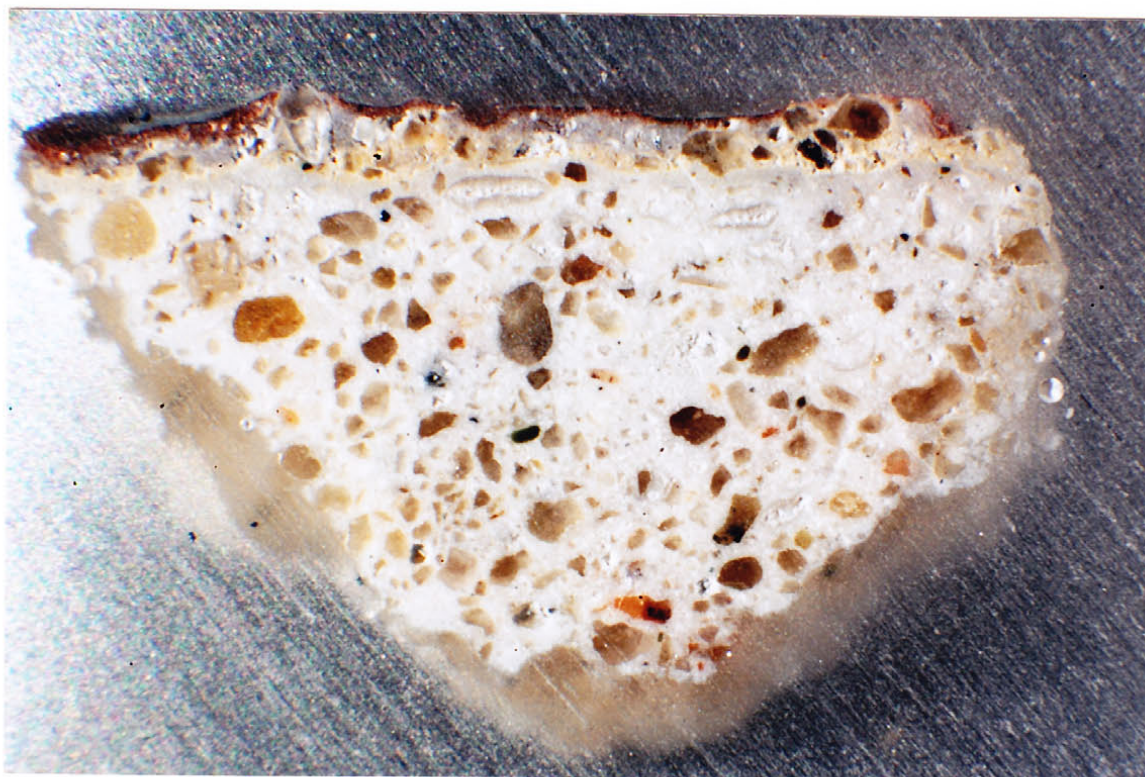
Fot. 17. Zdjęcie naszlifu *odkrywki nr 10*, starszy tynk w dolnej części. Widoczne warstwy różowa z ciemnym ornamentem oraz kolejna chronologicznie warstwa w kolorze błękitnym.

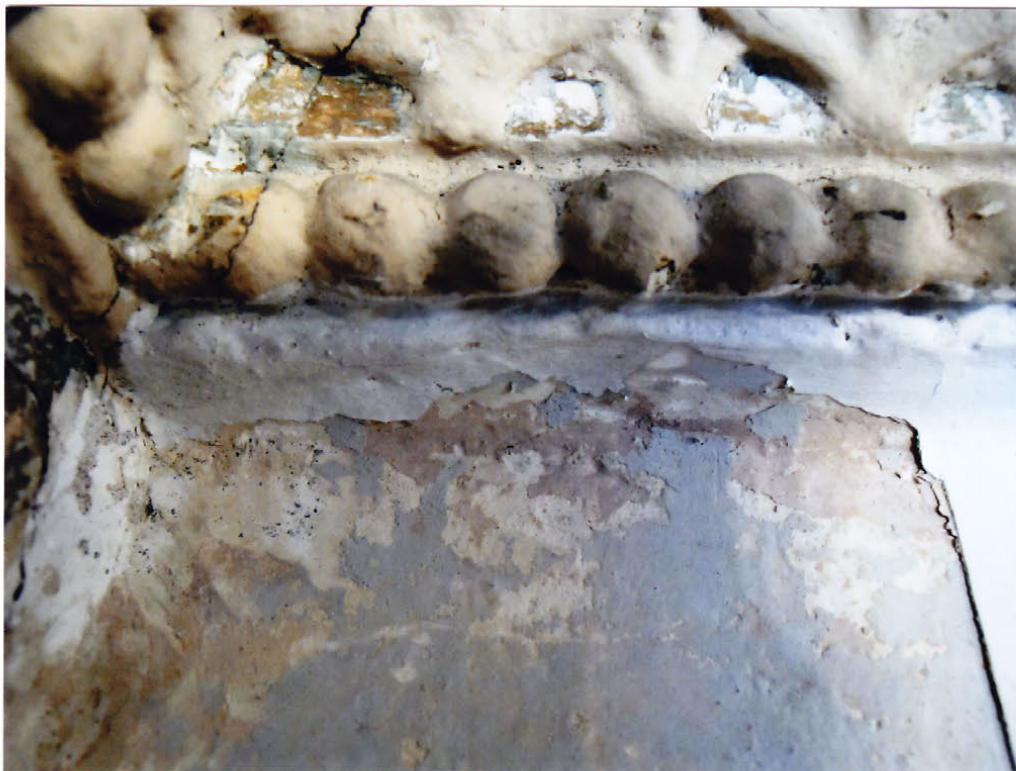
**Fot. 18.** Górna część *odkrywki nr 10*, przy krawędzi z konsolą oraz sztukateriami na stropie. Widoczne fragmenty kolejnych wymalowań leżące na pierwotnej malaturze w kolorze kremowym. Gruba warstwa powłok emulsyjnych spowodowała ich rozkład.

3. Uzupełnienie ubytków wypraw zaprawą wapienną (proponuje się użycie zapraw firm Keim, Baumit-Bayosan, lub równoważnych)
4. W trakcie realizacji kasetonowego stropu ściany zostały pokryte warstwą wyrównującą (rodzajem szablatury), która obecnie w wielu miejscach jest odspojona. Zapewne podczas usuwania warstw emulsyjnych oraz leżących pod nimi luźnych powłok malarskich, również ta warstwa częściowo zostanie usunięta. Przed wykonaniem wymalowania konieczne więc będzie położenie warstwy wyrównującej, która dodatkowo scali uzupełnienia wypraw z tynkami oryginalnymi. Proponuję się zastosowanie materiałów wapiennych np. Keim-Athenit fino (do głębszych ubytków) i Keim-Athenit liscio (do wyrównania powierzchni) lub Historic Kalkspachtel i Historic Kalkspachtel fein firmy Remmers albo równoważnych.

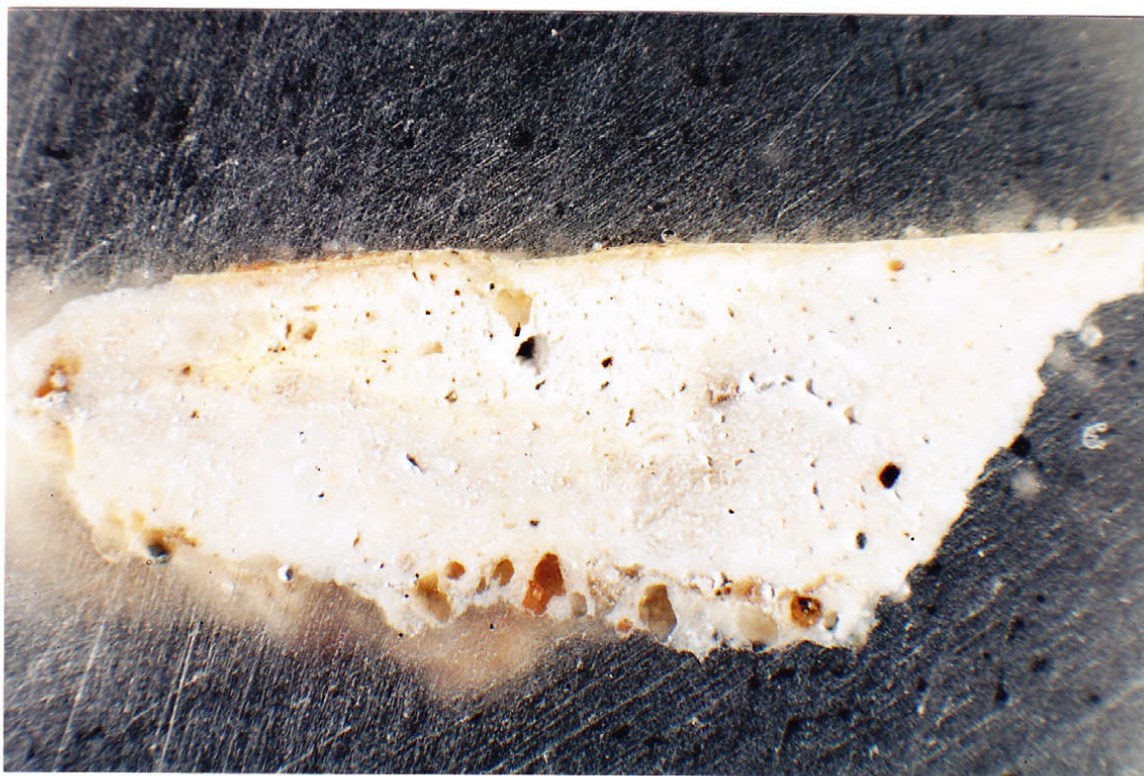
**Fot. 19.** Zdjęcie naszlifu górnej części *odkrywki nr 10*, przy krawędzi z konsolą. Widoczna gruba w tym miejscu warstwa wyrównująca oraz dwie warstwy wymalowań – kremowa i różowa.

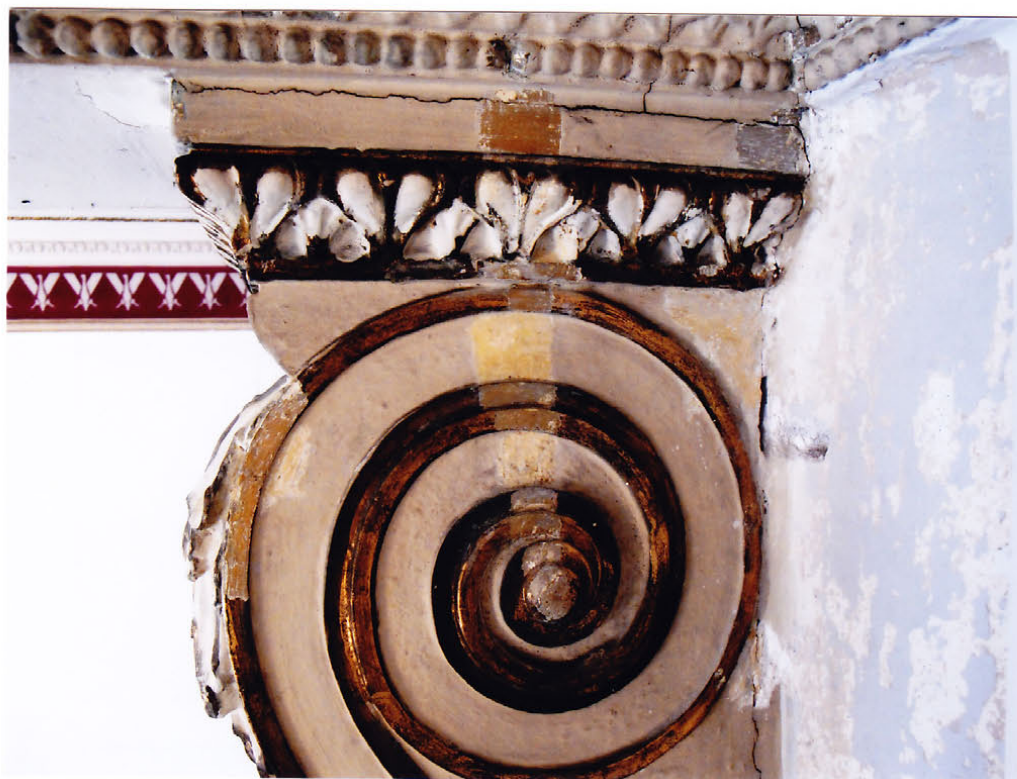
**Fot. 23.** Fragment konsoli. W *odkrywce nr 18* widoczne oryginalne warstwy metalu. Powierzchnie odlewu w całości pokryto izolacją, stąd w odkrywkach widoczny połysk oraz żółtawe zabarwienie.

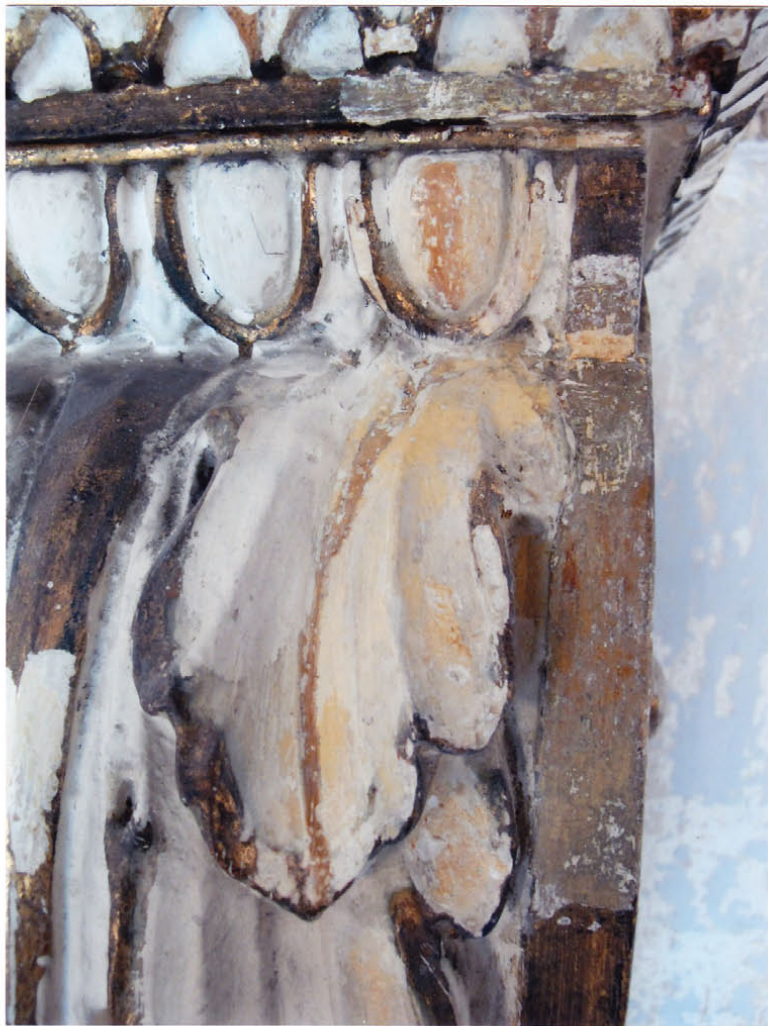
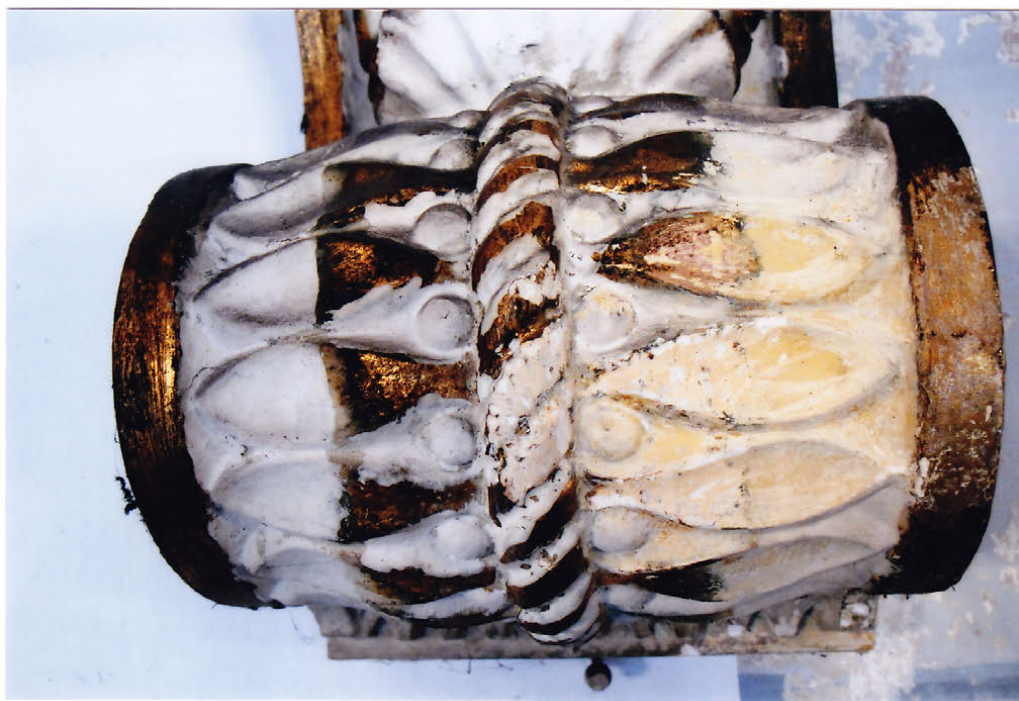
Fot. 24, 25. Fragmenty konsoli (*odkrywki nr 16, 17*). Na płaskich powierzchniach widoczna pierwotna warstwa metalu. Oryginalne opracowanie, akcentujące krawędzie esownic powtórzono podczas remontu jeszcze przed 1945 r. Podczas kolejnych remontów metalem podkreślono również krawędzie liści, które pierwotnie złożone nie były. Żółtawe zabarwienie pochodzi od izolacji powierzchni, ciemniejsze smugi to zapewne zacieki mikstionu.

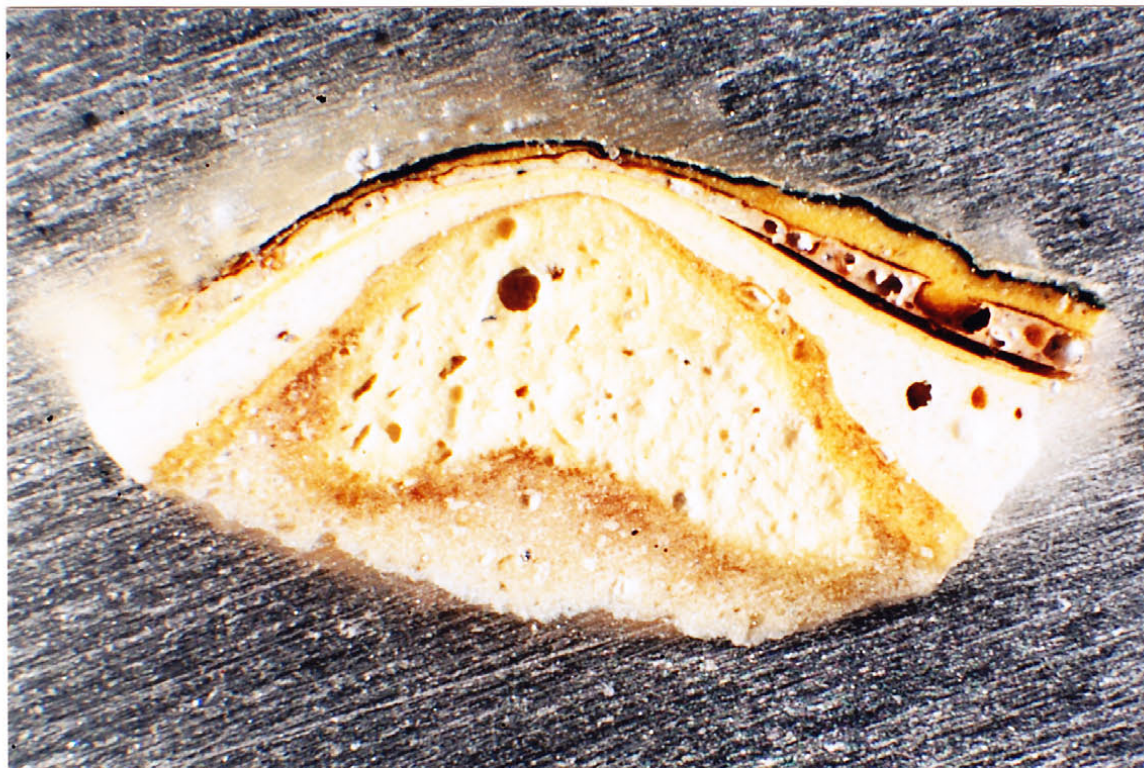
**Fot. 26.** Zdjęcie naszlifu *odkrywki nr 17* w obrębie ornamentu kimationowego przy dolnej krawędzi konsoli. Na powierzchni gipsowego odlewu widoczne jedynie warstwy kremowego wymalowania oraz izolacji, zabrudzeń (również tłustych, najprawdopodobniej mikstionu). Nie ma warstw metalu. W obrębie konsoli złożone były jedynie krawędzie wolut oraz górna krawędź esownicy (abakus).

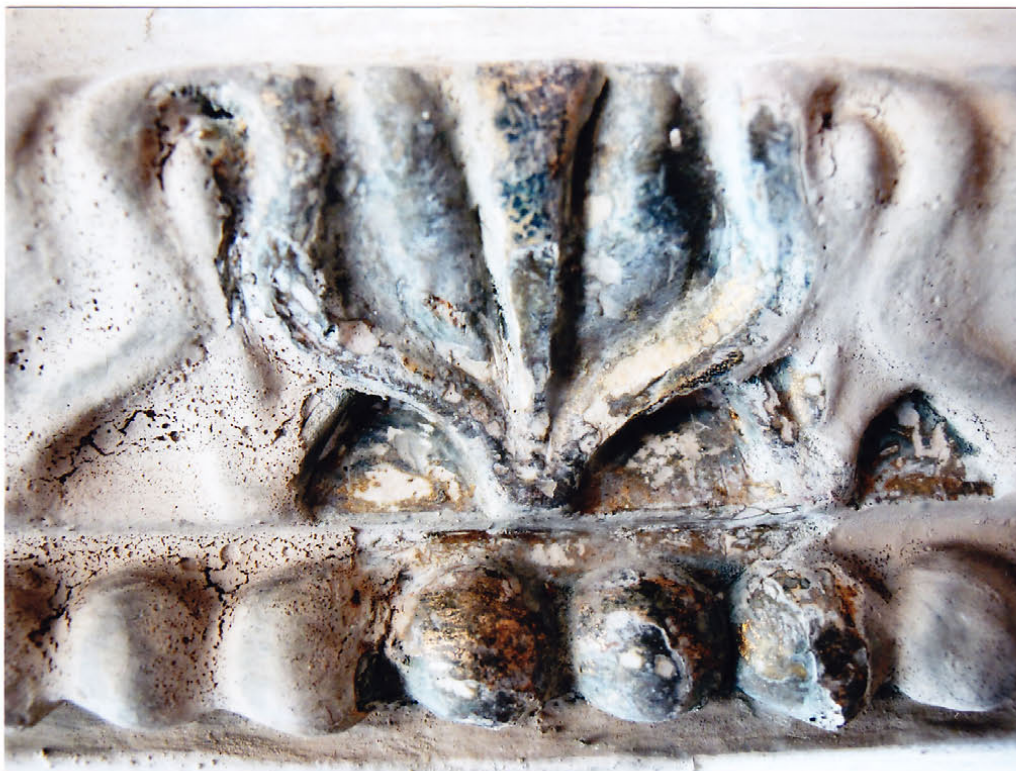
Fot. 27. *Odkrywka nr 20*, fragment kimationu z astragalem poniżej płaskiej powierzchni ze współczesnym fryzem. Gruba warstwa wtórnych powłok (szczególnie emulsyjnego wymalowania w kolorze beżowym) znacznie spłyciła i wyobliża formę ornamentów.

Sztukaterie oraz gipsowe konsole podpierające strop kilkakrotnie przemalowywano. Grube warstwy spłaszczyły i wyobliżyły ornamenty. W narożnikach oraz w miejscu zamocowania konsol do ściany widoczne są pęknięcia i drobne ubytki wypraw. Uszkodzenia konsol najprawdopodobniej powstały częściowo już podczas montażu – przykrywa je warstwa, którą wyrównano powierzchnię ścian podczas realizacji kasetonowego stropu. Wtórna powłoka malarska, pokrywająca gładkie powierzchnie sufitu w wielu miejscach jest słabo związana z podłożem, wymaga usunięcia.

1. Usunięcie metodą mechaniczną wszystkich wtórnych, nawarstwień malarskich oraz złocień.
2. Usunięcie ewentualnych wtórnych łąt oraz nieodpowiednich napraw ornamentów
3. Podczas oględzin obiektu nie stwierdzono miejsc zaatakowanych przez mikroorganizmy, w razie stwierdzenia takiej konieczności przeprowadzenie dezynfekcji z zastosowaniem odpowiednich środków (np. Lichenicida 246 lub Aseptina).
4. Uzupełnienie ewentualnych ubytków zapraw i sztukaterii w technice zbliżonej do oryginalnej.

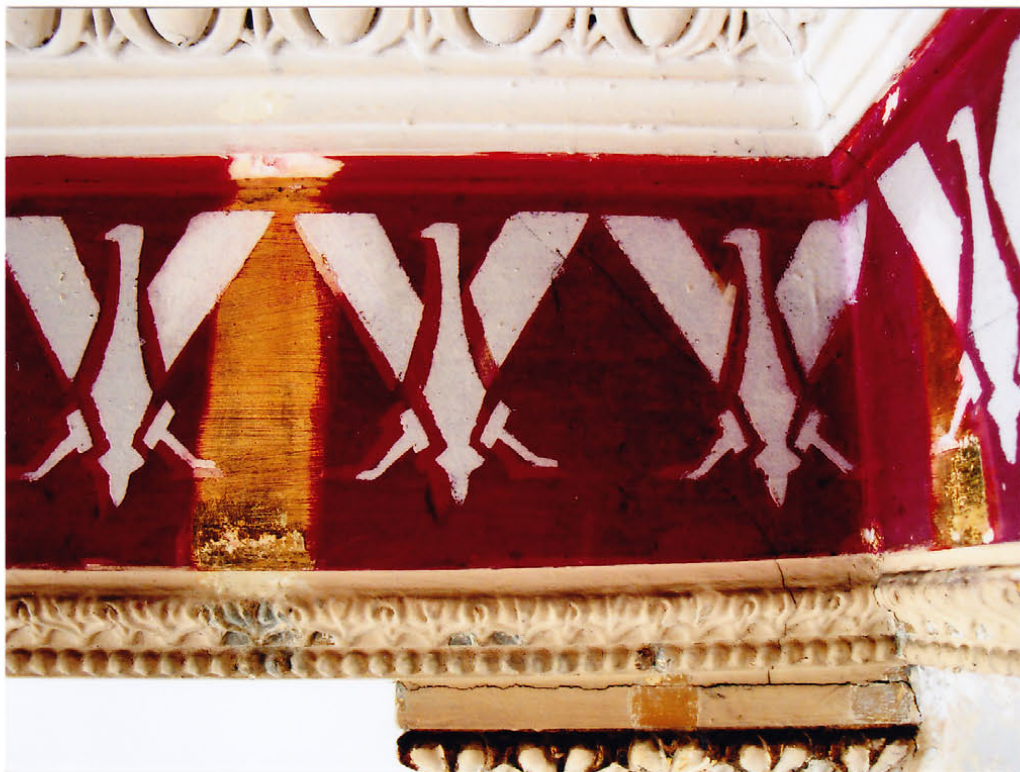
Fot. 29. *Odkrywka nr 21*. Płaska powierzchnia pierwotnie pokryta była warstwą metalu. Po 1945 roku ten element stropu ozdobiono fryzem złożonym ze stylizowanych białych orłów na czerwonym tle. Kompozycje po pewnym czasie powtórzono, zmieniając intensywnie czerwone tło na ciemniejsze, zbliżone w odcieniu do purpury.

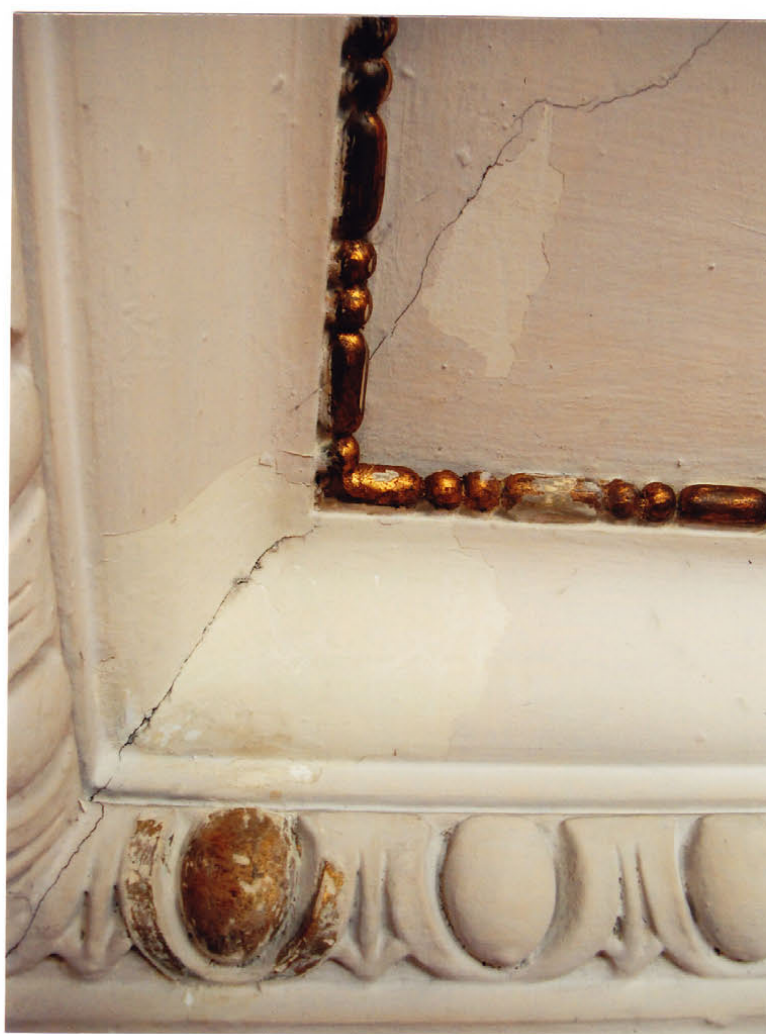
**Fot. 31. Odkrywka nr 24, kimation powyżej polichromowanego fryzu. Pod warstwą beżową, która pokrywa również płaskie powierzchnie kasetonów, widoczne dwie warstwy złocień.**

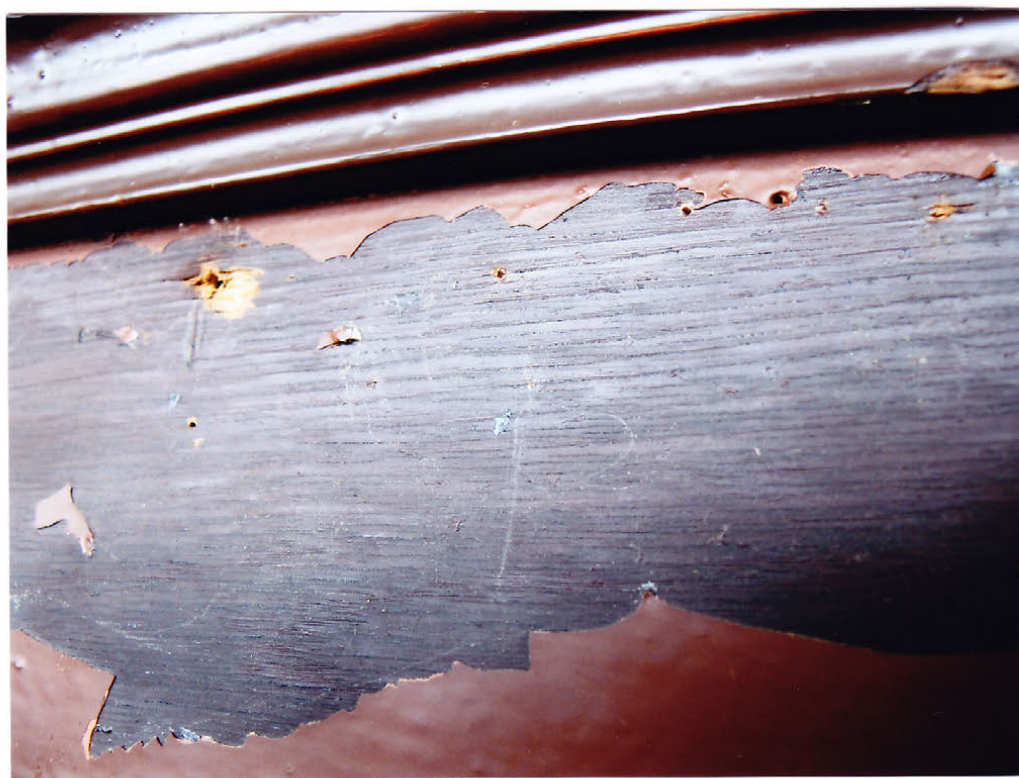
Fot. 40. *Odkrywka nr S<sub>3</sub>* w obrębie ściany wschodniej. Pod wtórnymi warstwami widać dobrze zachowane pierwotne opracowanie powierzchni drewna.

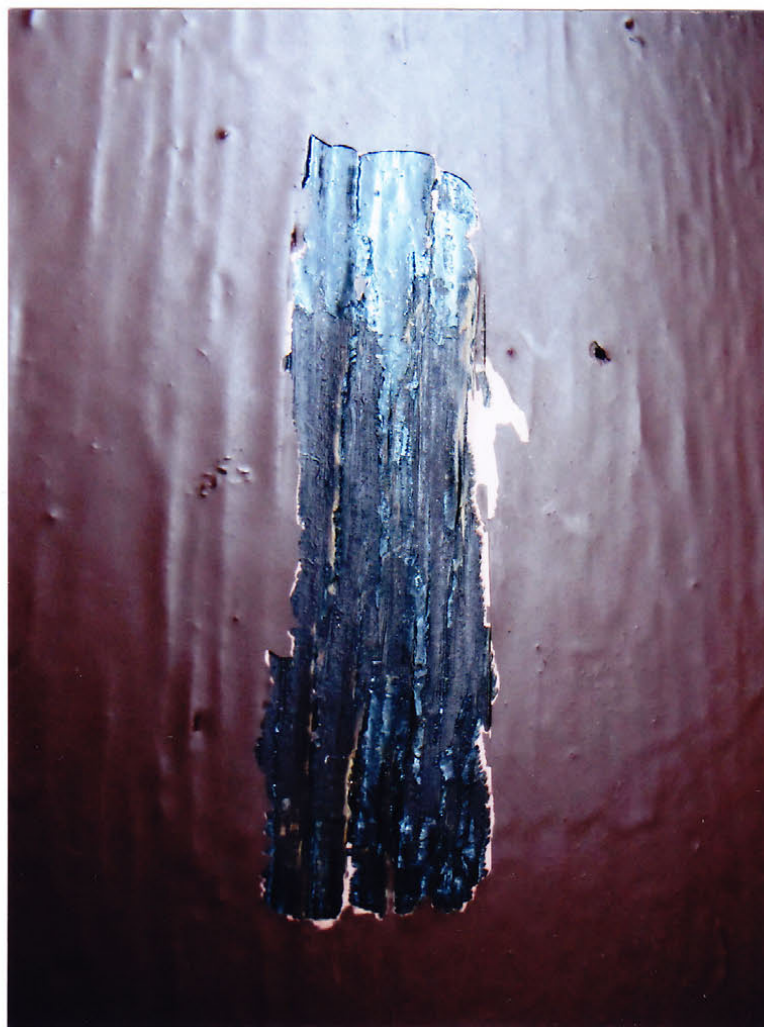
Fot. 45. Odkrywka nr  $S_6$ . Widoczne odspojenia forniru.

Boazerię oraz drzwi kilkakrotnie malowano. Kryjąca, olejna powłoka znacznie odbiega od pierwotnego opracowania, które eksponowało fakturę drewna. Część płycin wykonano z drewna pokrytego fornirem. Zapewne pod wpływem wilgoci, temperatury, nieodpowiednich zabiegów remontowych oraz uszkodzeń mechanicznych widoczne są odspojenia i ubytki forniru. Na ścianie zachodniej (między oknami) w związku z instalacją grzejników centralnego ogrzewania usunięto dolną część boazerii. Odsłonięty w ten sposób fragment ściany (cegły oraz fragmenty tynków) pomalowano farbą olejną na kolor ciemnobrązowy.

4. Wykonanie napraw stolarskich drewna: sklejenie pęknięć, flekowanie szczelin, naprawa złącz stolarskich, uzupełnienie brakujących elementów z zastosowaniem wyrezowanego drewna odpowiedniego gatunku, podklejanie odspojień i uzupełnienie ubytków forniru.

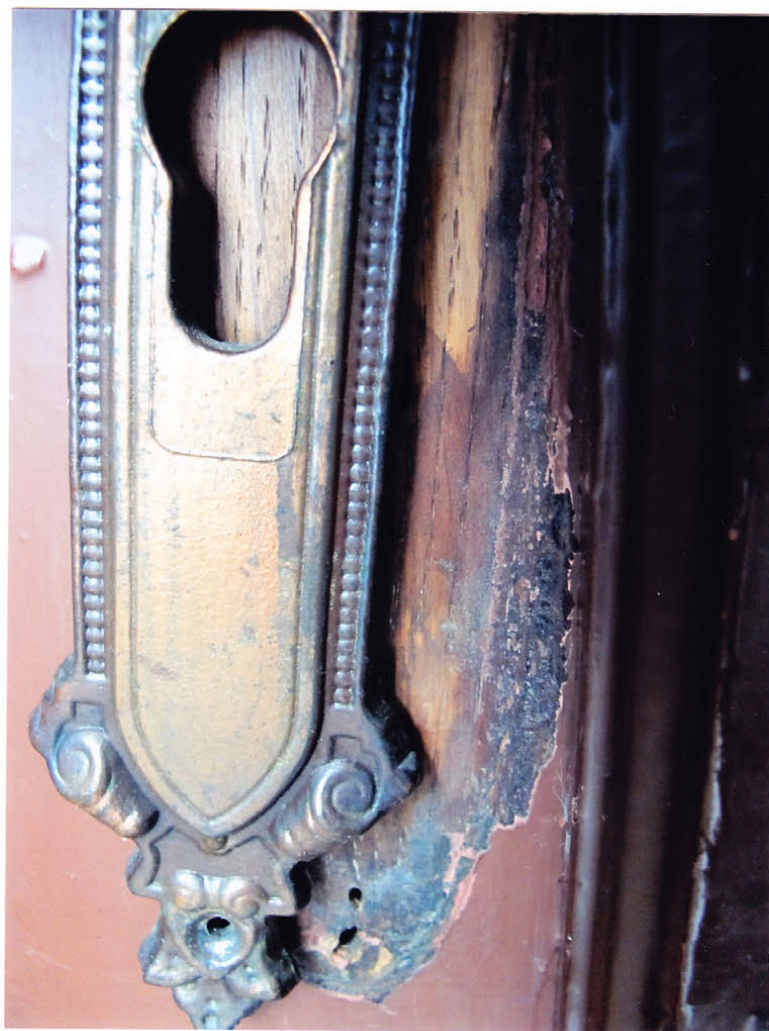
**Fot. 46.** Fragment drzwi w ścianie północnej. Pod szyldem widoczny nieprzekształcony kolor bejcy, którą zabarwiono drewno.

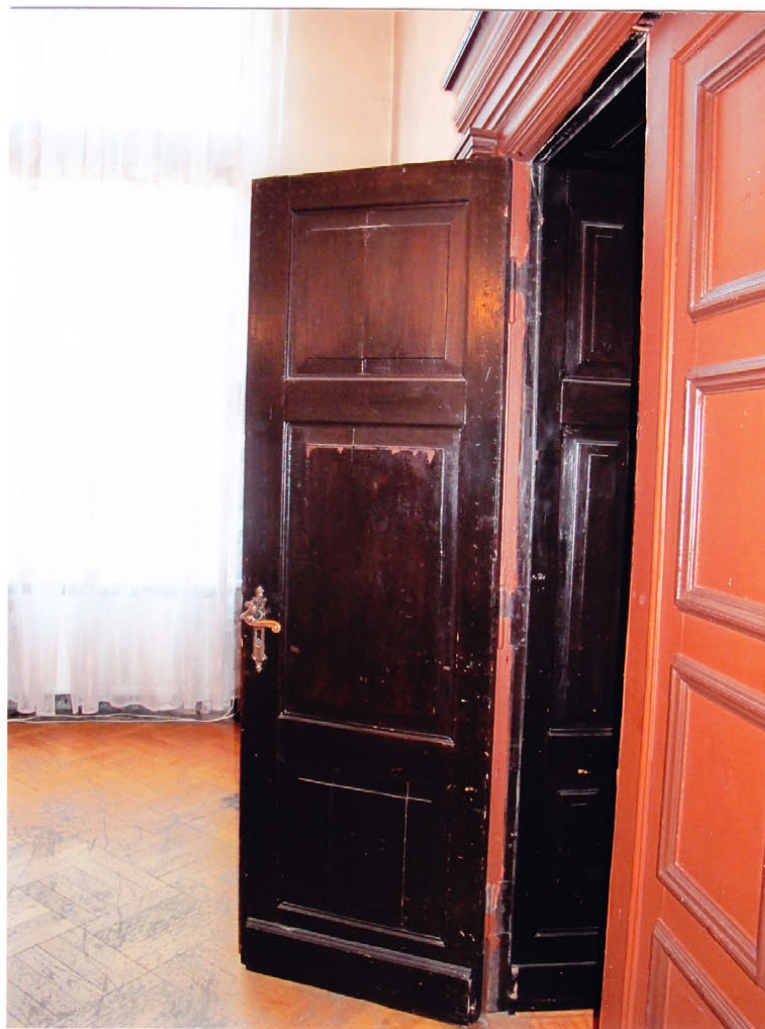
**Fot. 47.** Rewers drzwi w od strony północnej. Widoczna gruba warstwa wtórnego lakieru, jakim w przeszłości wtórnie pokryto powierzchnię całej boazerii i drzwi. We wnętrzu sali na tej warstwie położono dwie kolejne warstwy barwne.

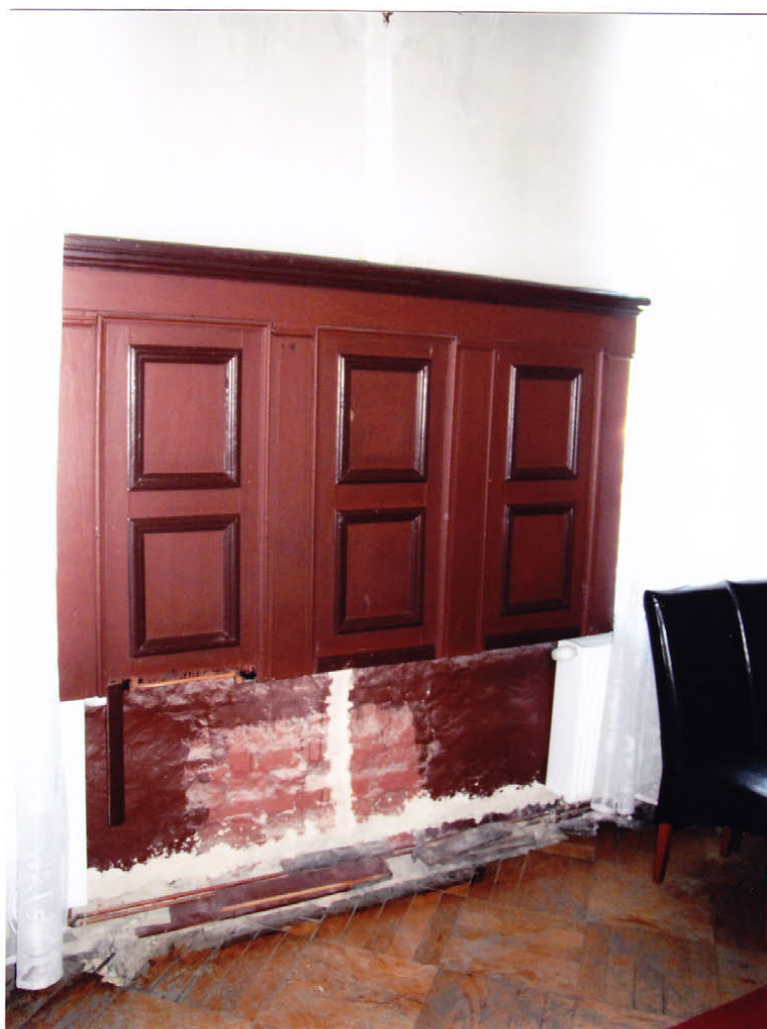
**Fot. 48.** Fragment boazerii między oknami (ściana zachodnia). Dolną część usunięto zapewne w celu instalacji grzejników centralnego ogrzewania. Podczas planowanego remontu należy usunąć olejne powłoki przykrywające cegły oraz zrekonstruować brakujący fragment boazerii.
