## DOKUMENTACJA KONSERWATORSKA

Dotyczy: wystroju sali konferencyjnej budynku przy ul. Królewieckiej 60 A  
w Mrągowie

- I. WYNIKI BADAŃ NA OKREŚLENIE PIERWOTNEJ KOLORYSTYKI I STRATYGRAFII NAWARSTWIEŃ
- II. PROGRAMY PRAC KONSERWATORSKICH

Olsztyn, 2010 rok

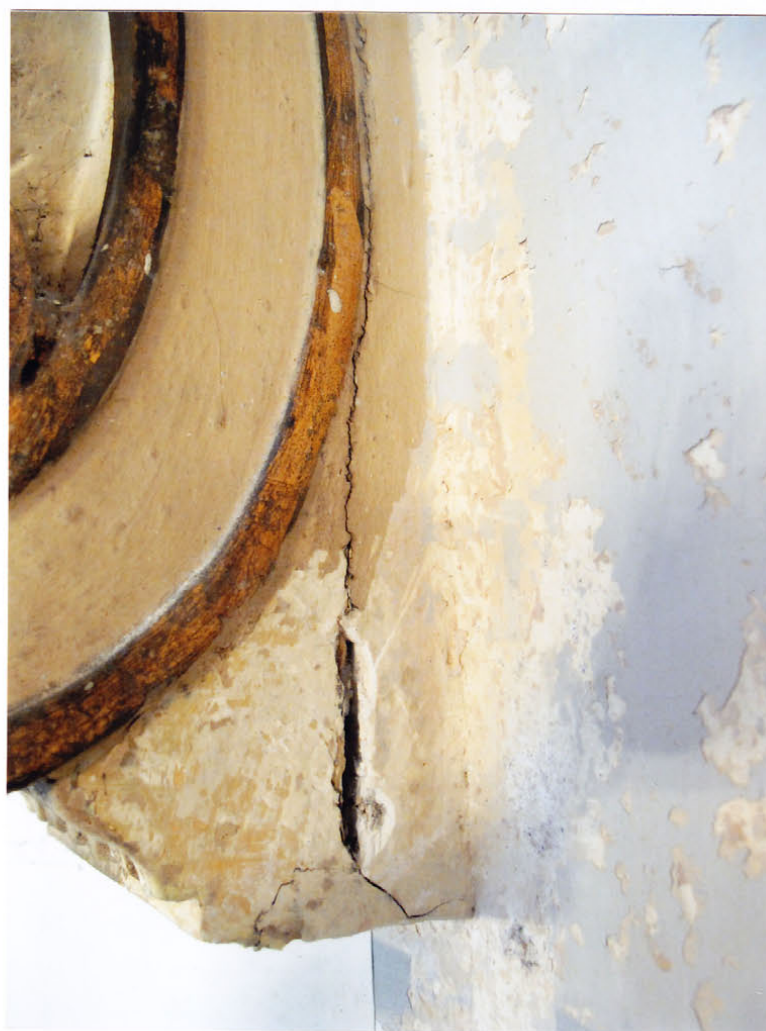
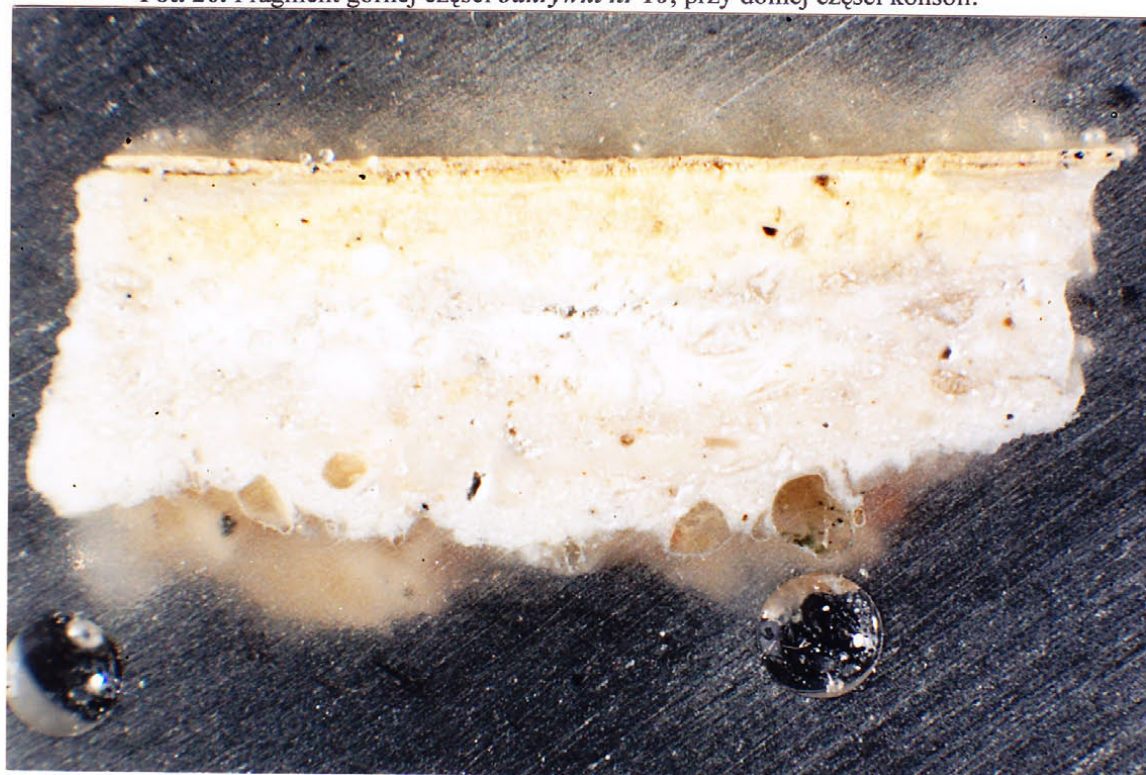
Fot. 20. Fragment górnej części *odkrywki nr 10*, przy dolnej części konsoli.

Fot. 21. Zdjęcie naszlifu górnej części *odkrywki nr 10* przy dolnej części konsoli.

*Odkrywka nr 10, (górna część) (ryc. 4, 5, fot. 18-21), ściany powyżej 4,70 m*

Warstwy technologiczne	Oznaczenie graficzne warstw	Warstwy chronologiczne	Datowanie	Określenie warstw	Grubość warstw
9		VII		biała	
8		VI		biała	
7		V	l.70-teXXw.	biała	
6		IV	pocz. lat 60-tych XXw.	polichromia	
5		III	po 1945r.	beżowa	
4		II	przed 1945r.	różowa pomiędzy S 2010-Y40R i S 2010-Y50R	
3		I	lata 20-te XX w. (?)	<b>kremowa pomiędzy S 1005-Y20R i S-1005-Y30R</b>	
2				warstwa wyrównująca	
1				tynk wapienny	5-10 mm

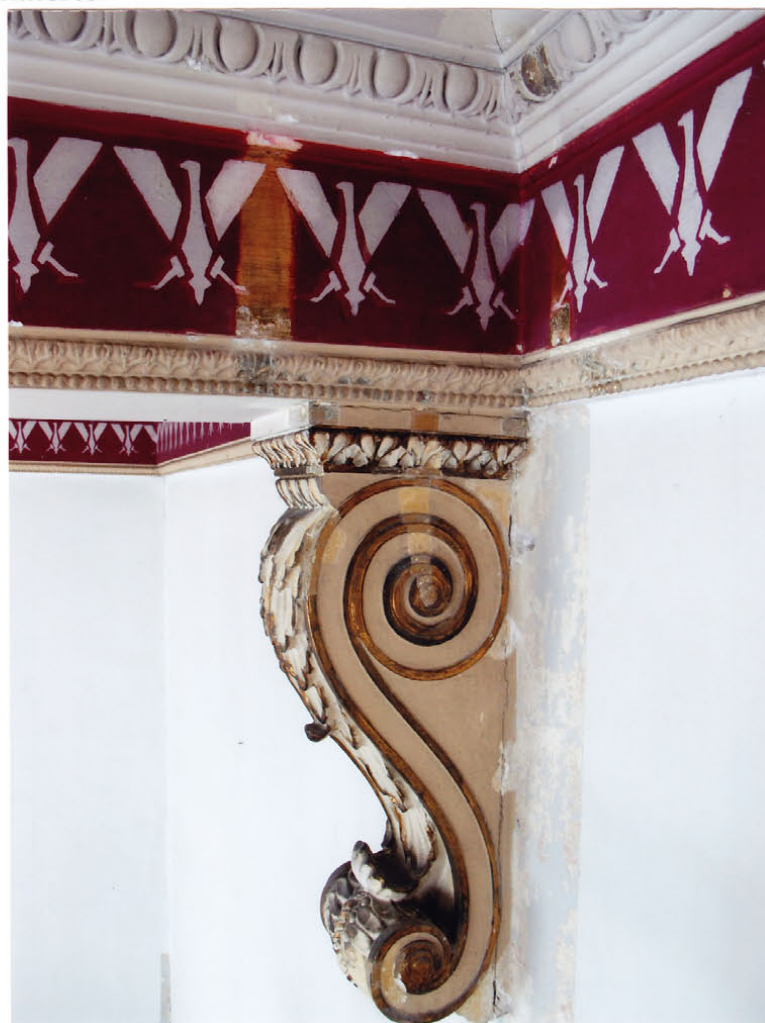
**Fot. 22.** Fragment stropu oraz konsola w pobliżu narożnika północno-wschodniego. Widoczne odkrywki.

Sztukaterie oraz gipsowe konsole podpierające strop kilkakrotnie przemalowywano. Grube warstwy spłaszczyły i wyobliżyły ornamenty. W narożnikach oraz w miejscu zamocowania konsol do ściany widoczne są pęknięcia i drobne ubytki wypraw. Uszkodzenia konsol najprawdopodobniej powstały częściowo już podczas montażu – przykrywa je warstwa, którą wyrównano powierzchnię ścian podczas realizacji kasetonowego stropu. Wtórna powłoka malarska, pokrywająca gładkie powierzchnie sufitu w wielu miejscach jest słabo związana z podłożem, wymaga usunięcia.

1. Usunięcie metodą mechaniczną wszystkich wtórnych, nawarstwień malarskich oraz złocień.
2. Usunięcie ewentualnych wtórnych łąt oraz nieodpowiednich napraw ornamentów
3. Podczas oględzin obiektu nie stwierdzono miejsc zaatakowanych przez mikroorganizmy, w razie stwierdzenia takiej konieczności przeprowadzenie dezynfekcji z zastosowaniem odpowiednich środków (np. Lichenicida 246 lub Aseptina).
4. Uzupełnienie ewentualnych ubytków zapraw i sztukaterii w technice zbliżonej do oryginalnej.

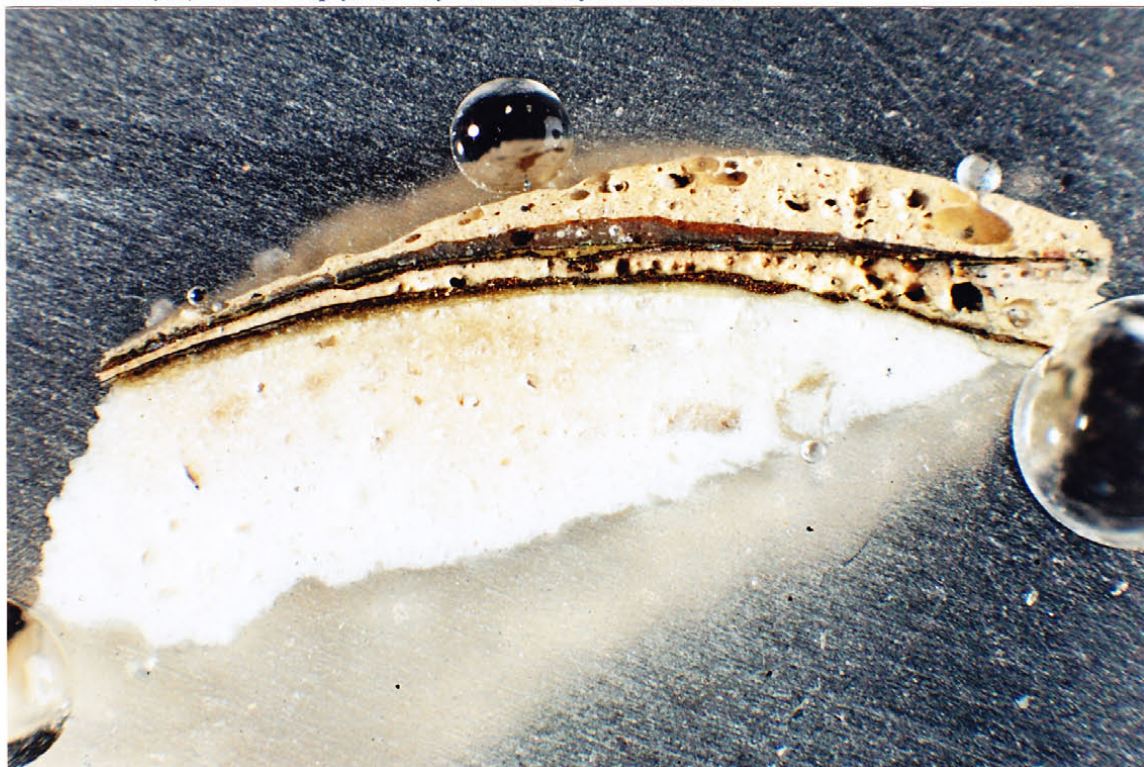
Fot. 28. Zdjęcie naszlifu *odkrywki nr 20*.

*Odkrywka nr 20 (ryc. 4, 5, fot. 27, 28), kimation i astragal poniżej współczesnego fryzu*

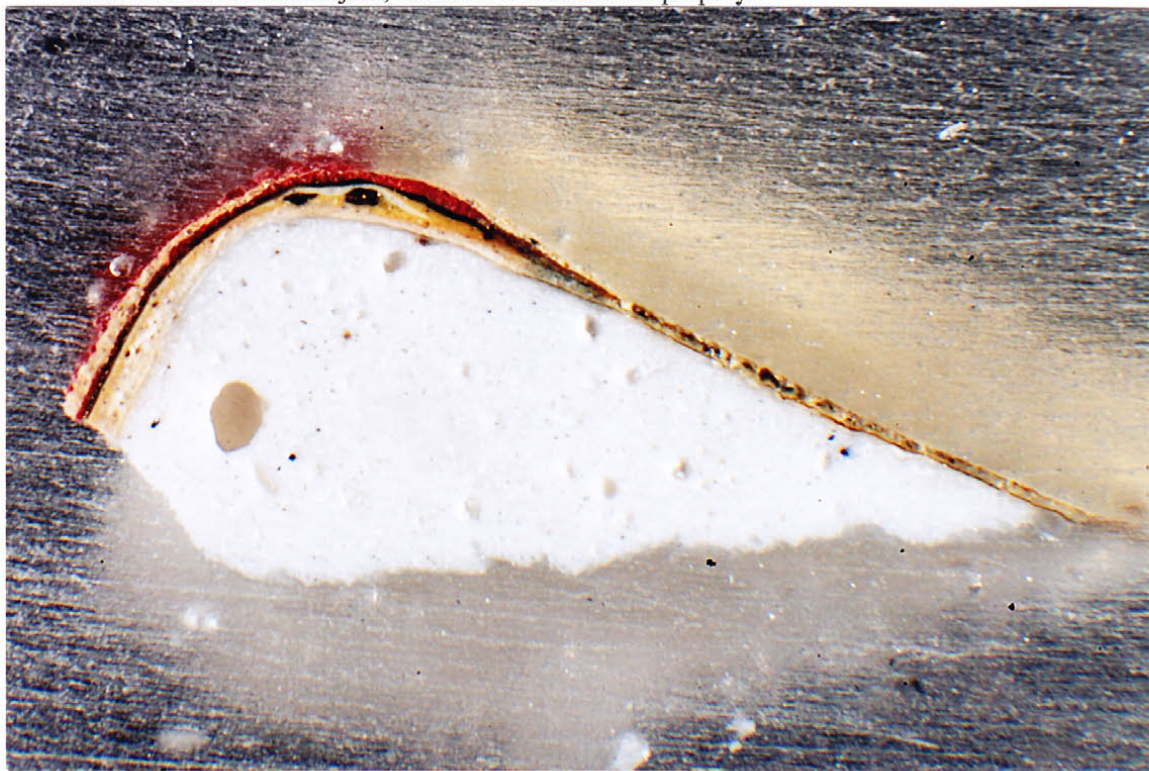
Fot. 30. Zdjęcie naszlifu z dolnej części *odkrywki nr 21*.

*Odkrywka nr 21 (ryc. 4, 5, fot. 29, 30), płaska powierzchnia z polichromowanym fryzem*

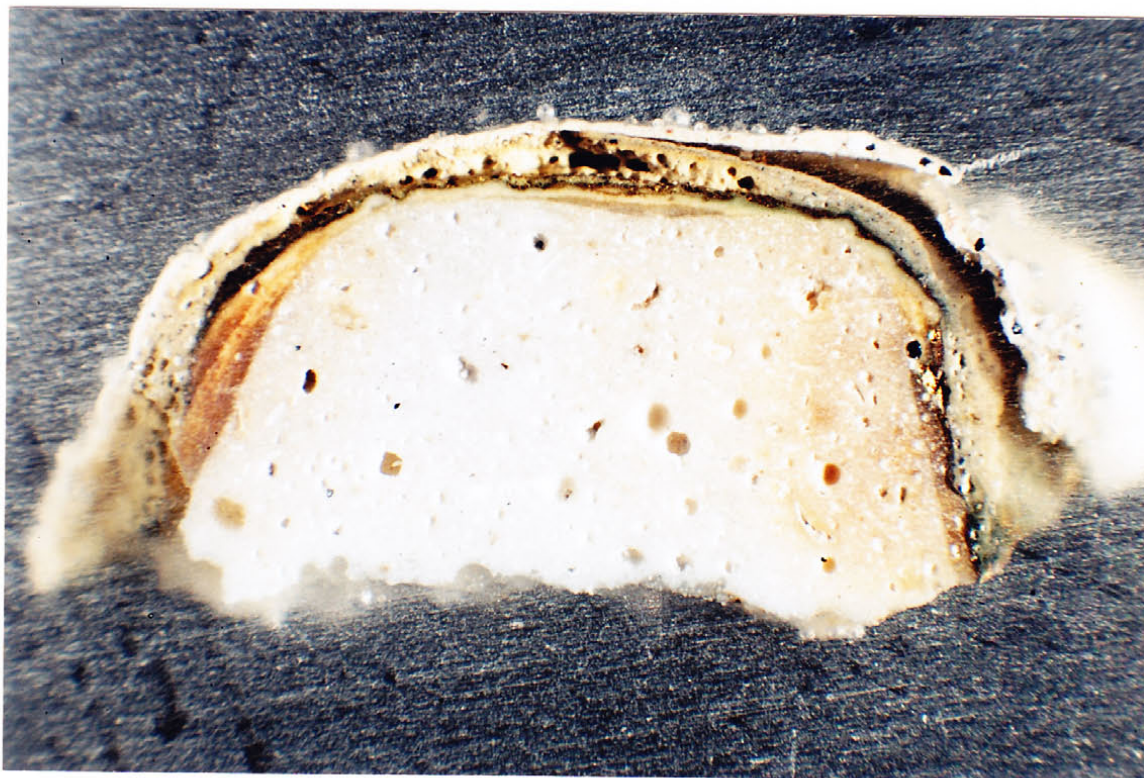
Fot. 32. Zdjęcie naszlifu *odkrywki nr 24*.

*Odkrywka nr 24*, (ryc. 4, 5; fot. 31-32) – kimation powyżej polichromowanego fryzu

Warstwy technologiczne	Oznaczenie graficzne warstw	Warstwy chronologiczne	Datowanie	Określenie warstw	Grubość warstw
8		V	2 poł XX w.	biała	
6		III	2. poł. XXw	beżowa	
5		II	przed 1945r.	metal	
4				kremowa	
3		I	lata 20-te XX w.	metal	
2				izolacja	
1				gips

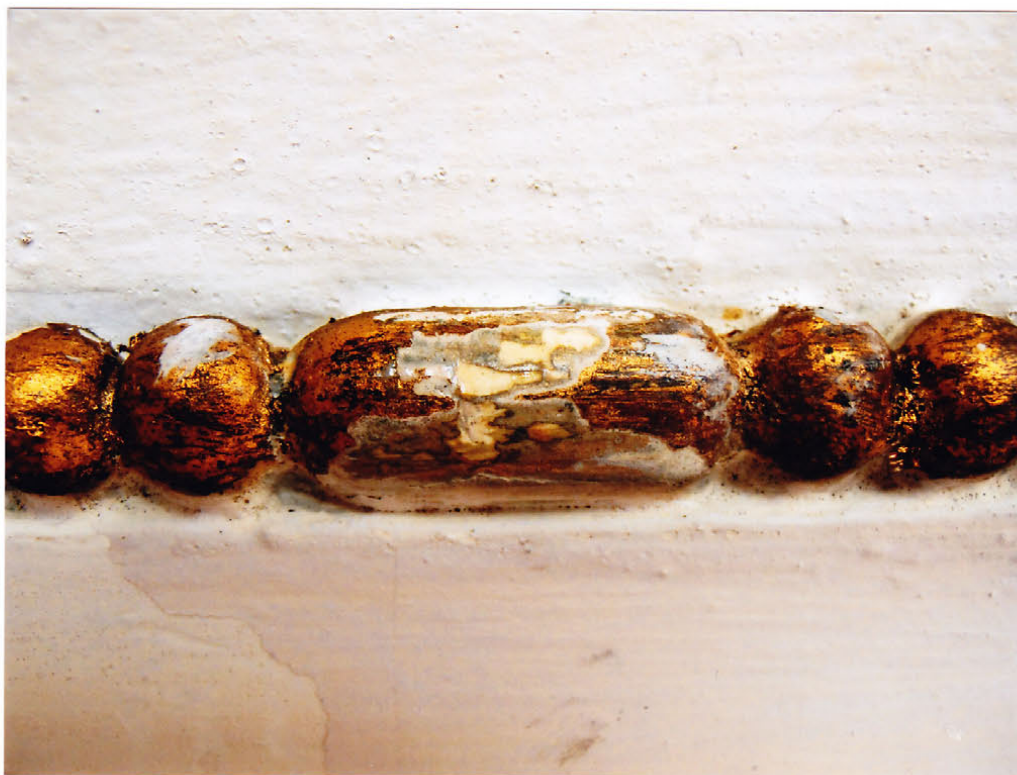
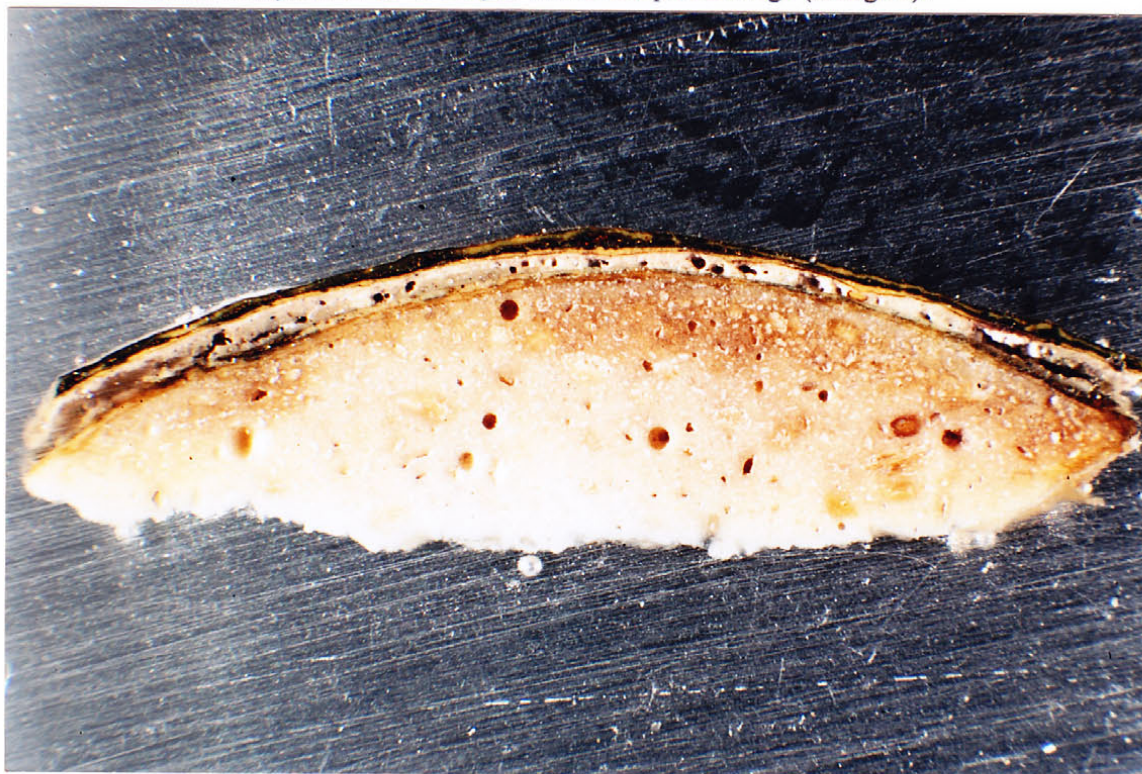
Fot. 33. *Odkrywka nr 25* w obrębie ornamentu perełkowego (astragalu).

Fot. 34. Zdjęcie naszlifu *odkrywki nr 25*.

*Odkrywka nr 25* (ryc. 4, 5, fot. 33-34), ornament perełkowy (astragal)

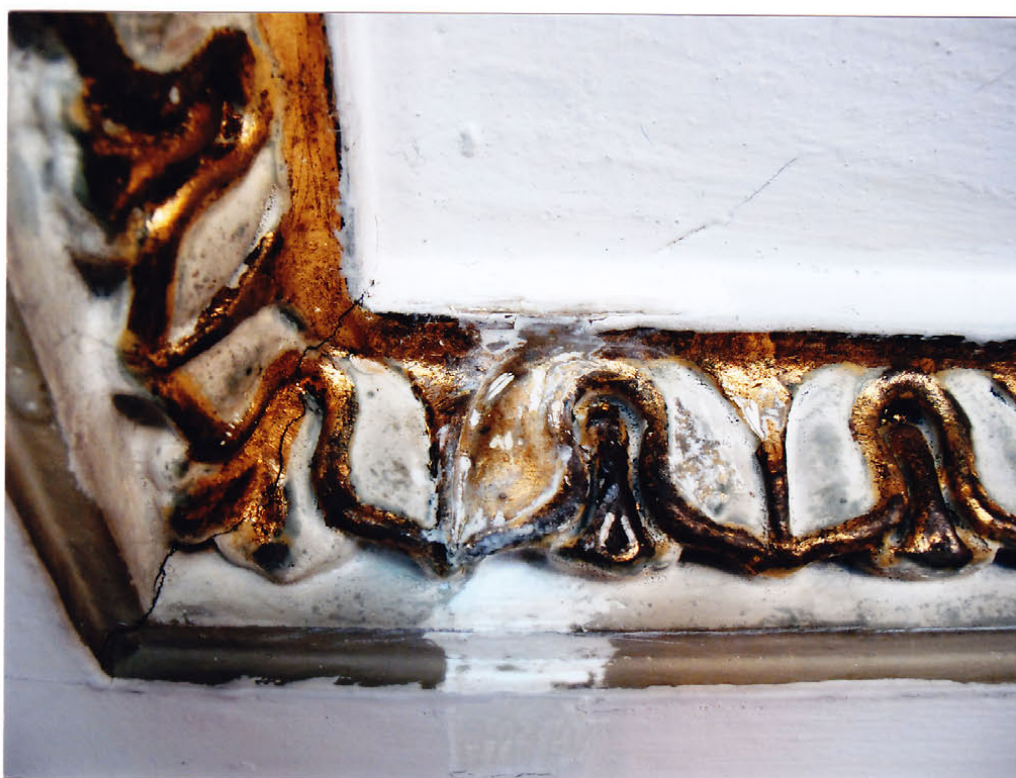
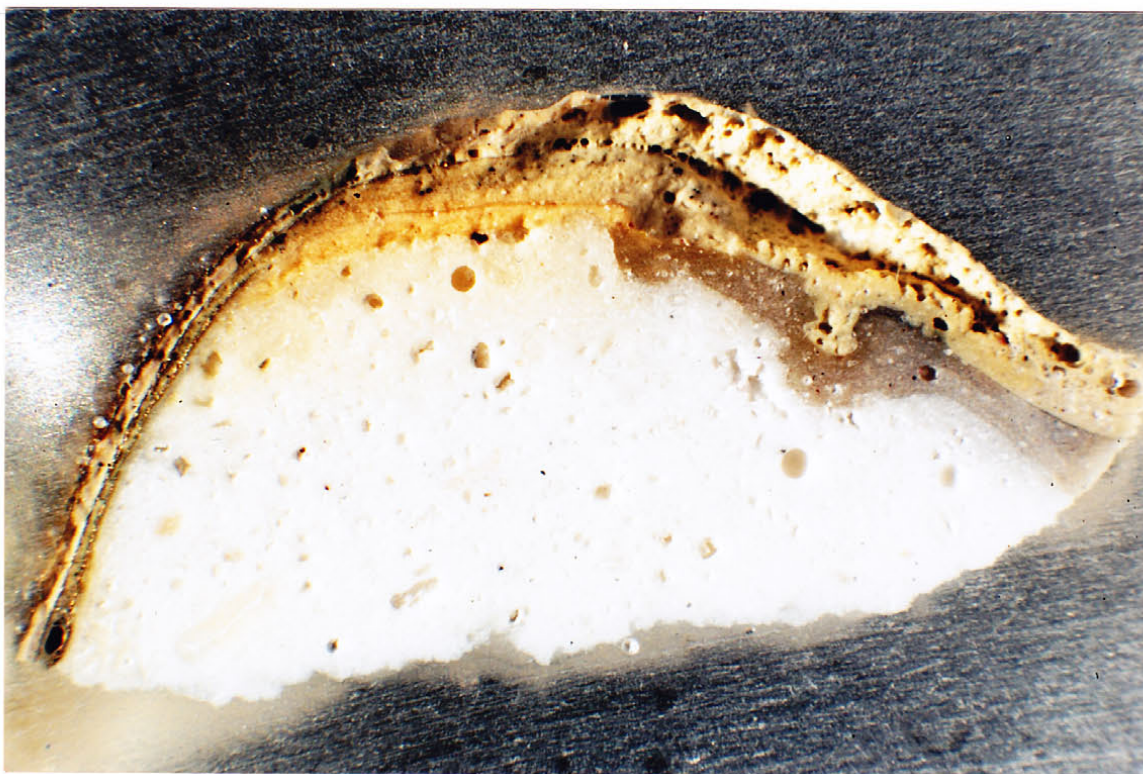
Fot. 35. *Odkrywka nr 26*. jeden z trzech fryzów kimationowych w górnej części kasetonów (dolny).

Fot. 36. Widok naszlifu *odkrywki nr 26*.

*Odkrywka nr 26* (ryc. 4, 5, fot. 35-36), ornament perełkowy (astragal)

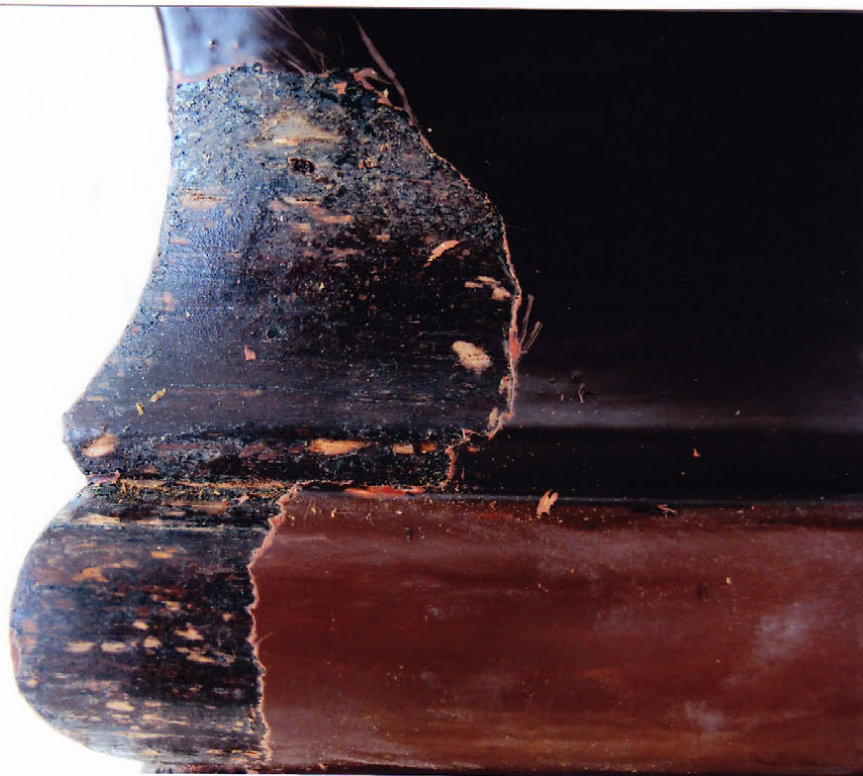
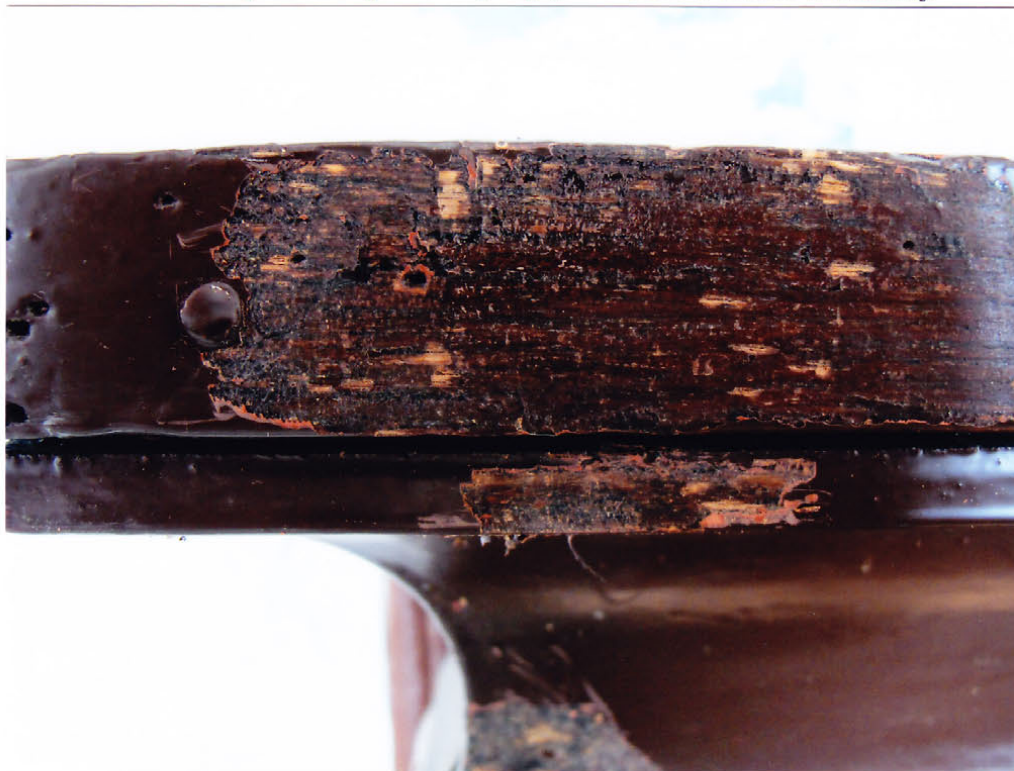
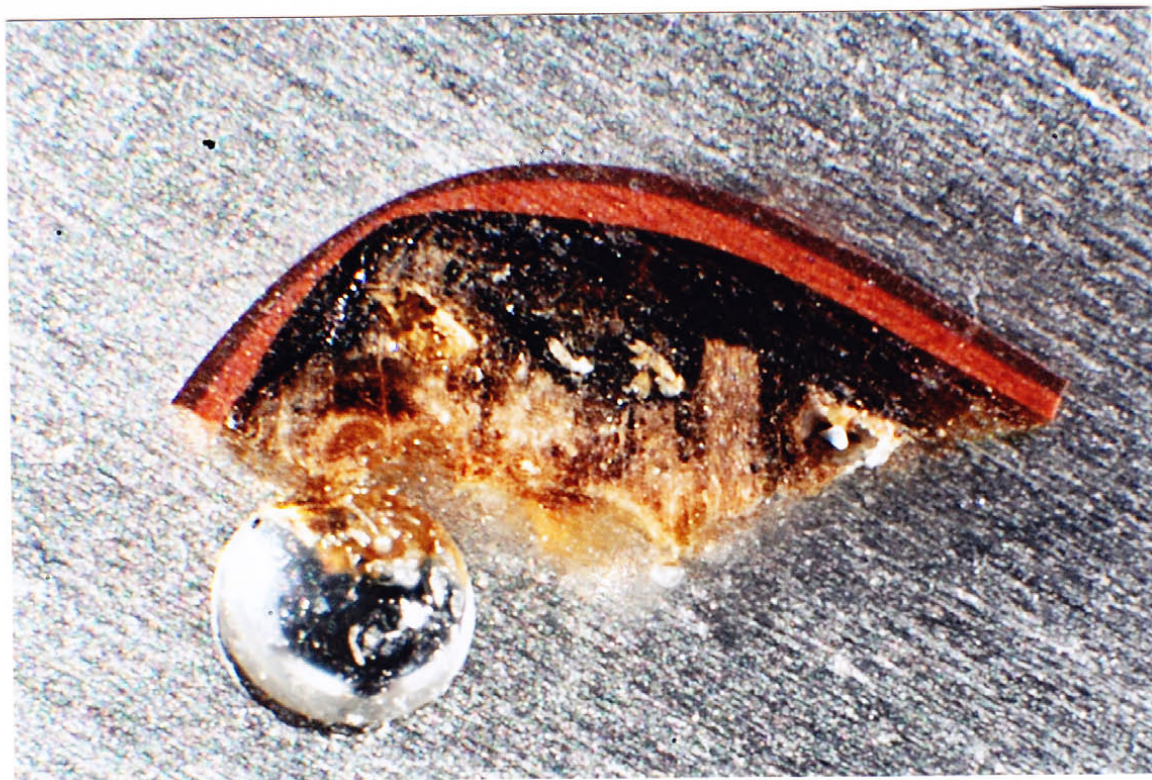
Boazeria oraz drzwi pierwotnie były bejcowane na kolor ciemnobrązowy a następnie zabezpieczone politurą o półmatowym połysku (najprawdopodobniej z dodatkiem wosku).

Fot. 37. Fragment *odkrywki nr S<sub>2</sub>* na gzymsie drzwi w ścianie wschodniej.

Fot. 38. Fragment *odkrywki nr S<sub>2</sub>* na gzymsie drzwi w ścianie wschodniej.

Fot. 39. Zdjęcie naszlifu *odkrywki nr S<sub>2</sub>*.

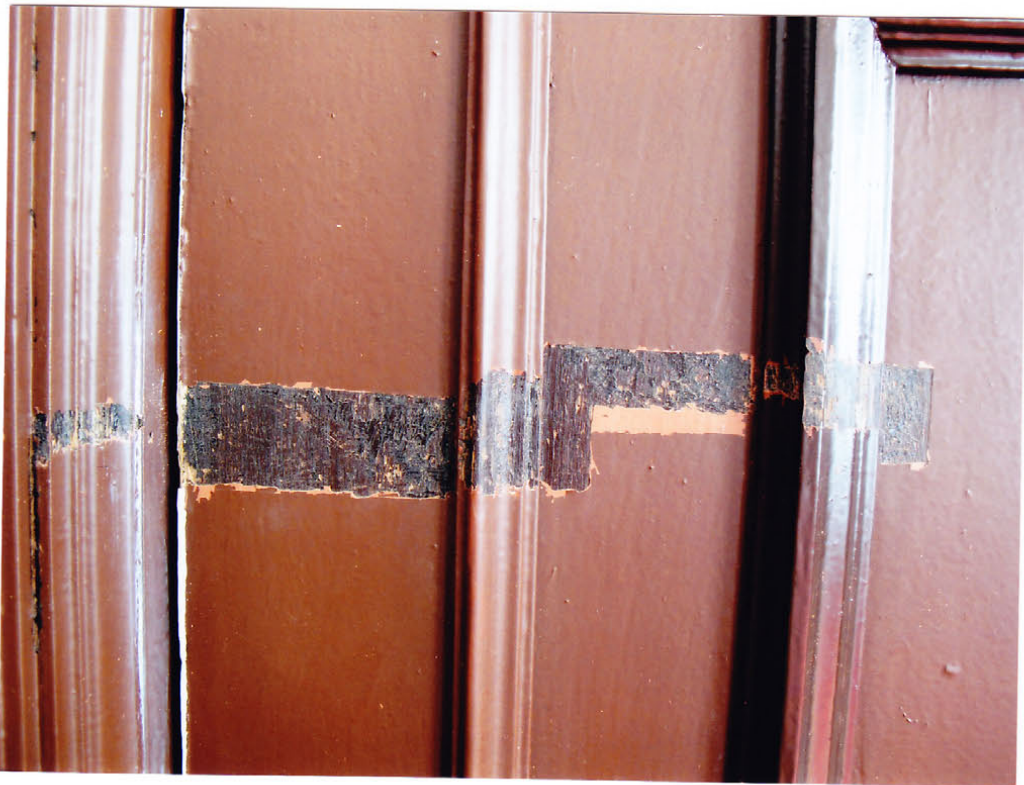
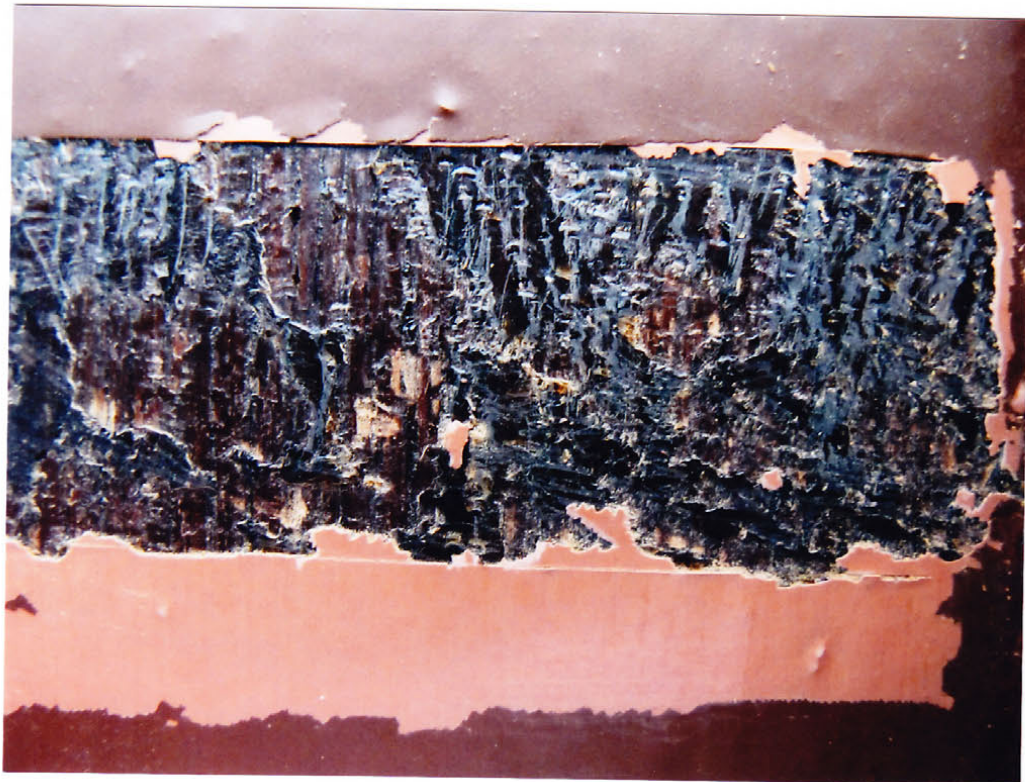
Fot. 41. *Odkrywka nr S<sub>4</sub>* – drzwi w ścianie południowej (obecnie wejście do sali od strony Urzędu Miasta).

Fot. 42. Fragment *odkrywki nr S<sub>4</sub>*

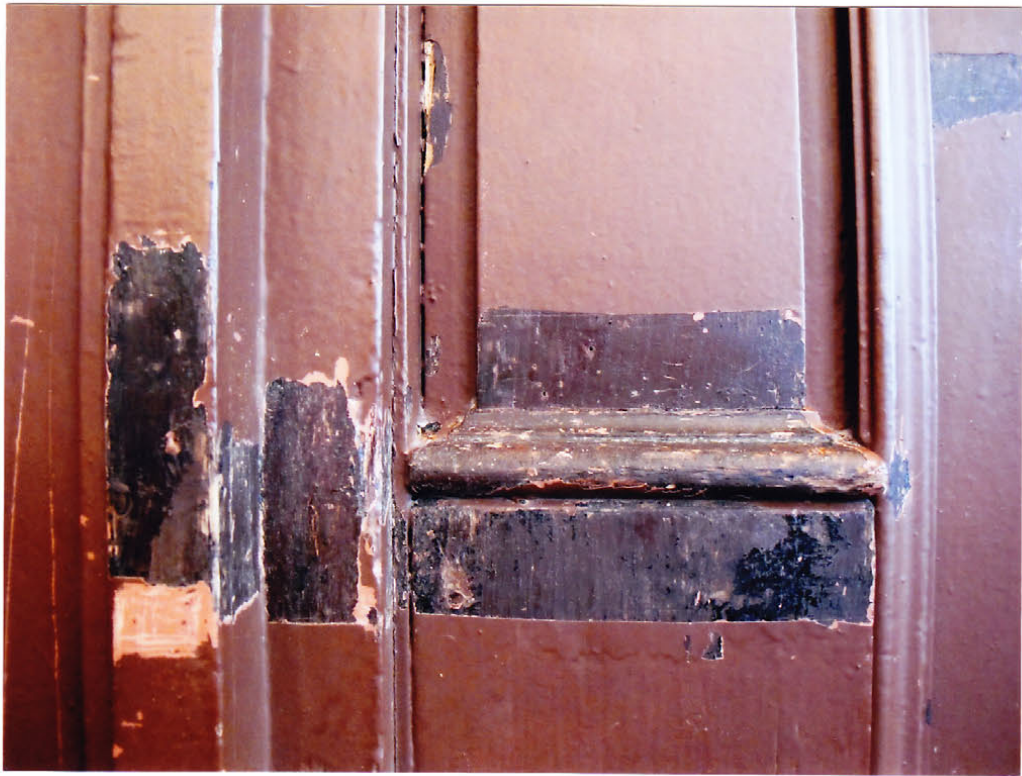
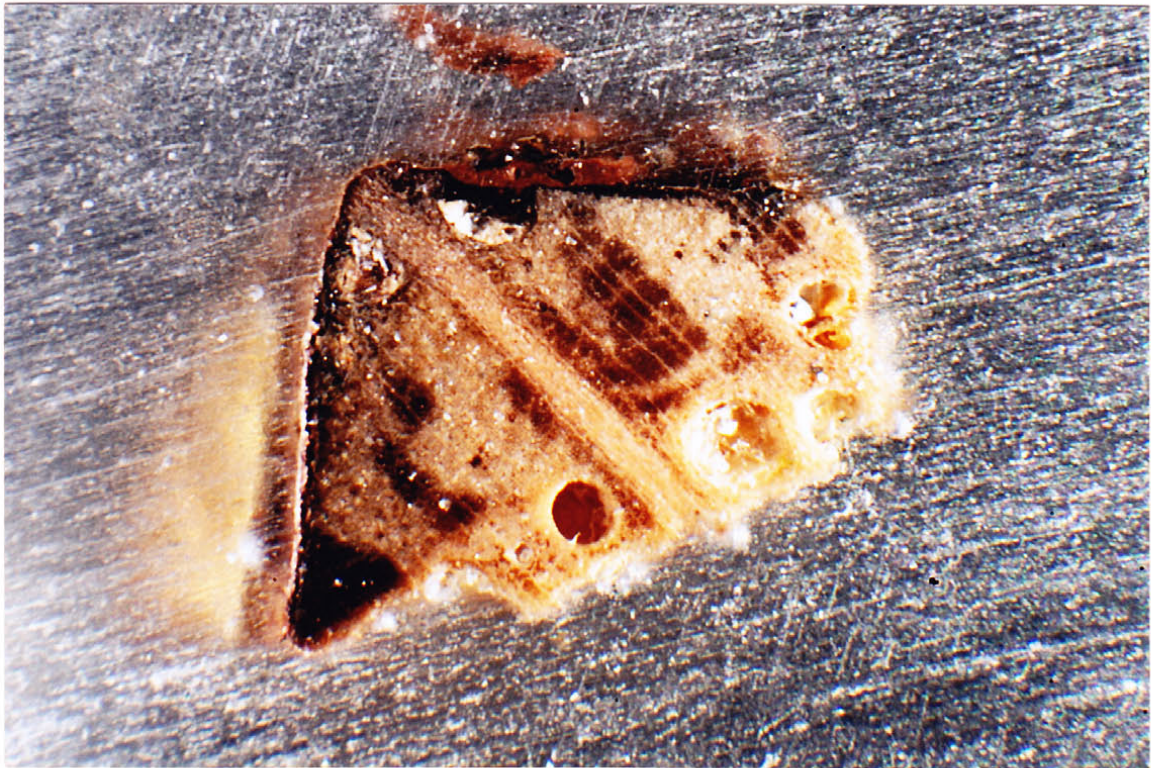
Fot. 43. *Odkrywka nr S<sub>5</sub>* w obrębie ściany południowej przy drzwiach.

Fot. 44. Zdjęcie naszlifu *odkrywki nr S<sub>5</sub>*.
